Un cadre pour l'accessibilité des édifices et des structures du patrimoine

Subventions et contributions, numéro de projet ASC-21/22-010-01-C
Faire progresser la recherche sur les normes d'accessibilité

Par : Professeur Samir E Chidiac, PhD PEng FCSCE
Département de génie civil
Université McMaster
Hamilton, ON
chidiac@mcmaster.ca

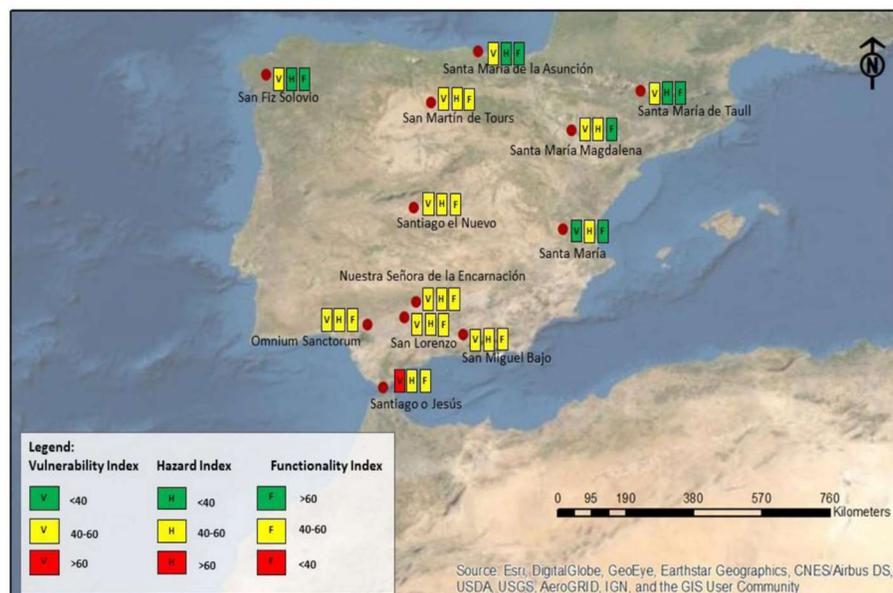
Figure 2.2 Indice de vulnérabilité, de danger et de fonctionnalité (vert : conditions optimales, jaune : conditions acceptables, rouge : conditions inacceptables) [25]

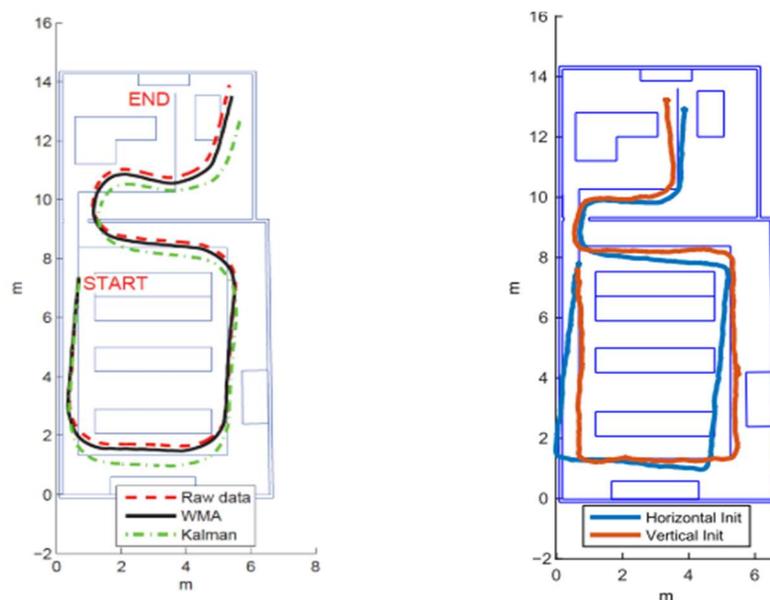
Figure 2.5 Comparaison des performances de suivi en utilisant (a) le système RIANNA+ proposé et (b) en utilisant différentes options de configuration. [30]

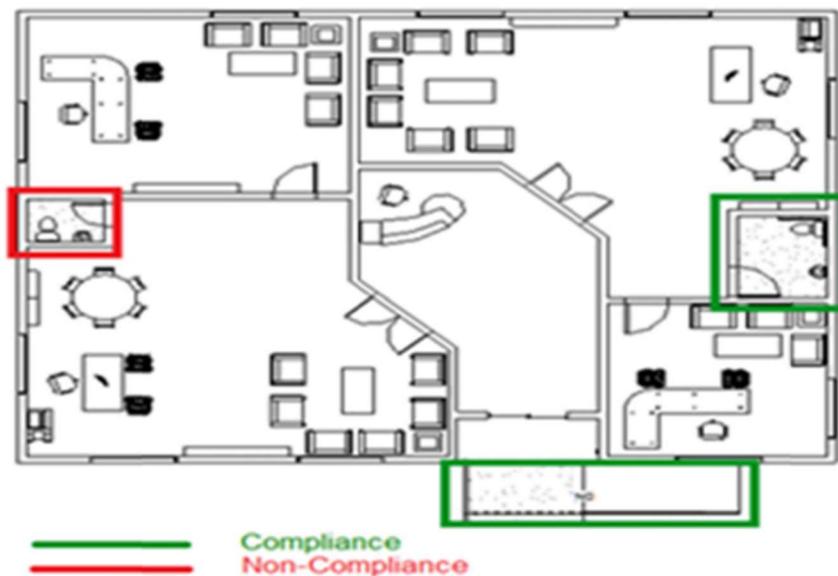
Figure 2.12 Vue en plan du modèle d'édifice administratif de l'étude de cas [39]

Alghamdi et al. ont présenté un exemple notable de modélisation 3D pour l'amélioration de l'accessibilité d'un édifice administratif d'un étage, comme le montre la Figure 2.12 [39]. L'étude a utilisé le moteur de jeu Unity 3D pour développer un modèle de l'édifice, qui a ensuite été visualisé dans un environnement VR. Le modèle a été utilisé pour évaluer l'accessibilité des édifices pour les personnes à mobilité réduite et les utilisateurs de fauteuils roulants sur la base des exigences de l'Americans with Disabilities Act (ADA). La mise en œuvre s'est déroulée en plusieurs étapes, à commencer par l'élaboration de plans en 2D à l'aide d'AutoCAD, suivie de la création d'un modèle en 3D à l'aide d'outils tels que Revit, 3Ds MAX ou SketchUp, comme le montre la Figure 2.13. Ce modèle a ensuite été enrichi d'éléments réalistes, par exemple des meubles, et importé dans l'environnement virtuel Unity 3D pour la simulation en RV. Le test a impliqué 10 participants utilisant des casques de RV et des écrans d'ordinateur pour naviguer dans l'édifice virtuel, en identifiant les caractéristiques d'accessibilité et les barrières, comme le montre l'exemple de la Figure 2.14. Les résultats du test ont montré que les utilisateurs préféraient l'environnement VR aux simulations informatiques traditionnelles pour identifier les espaces accessibles (Figure 2.15) et inaccessibles (Figure 2.16).

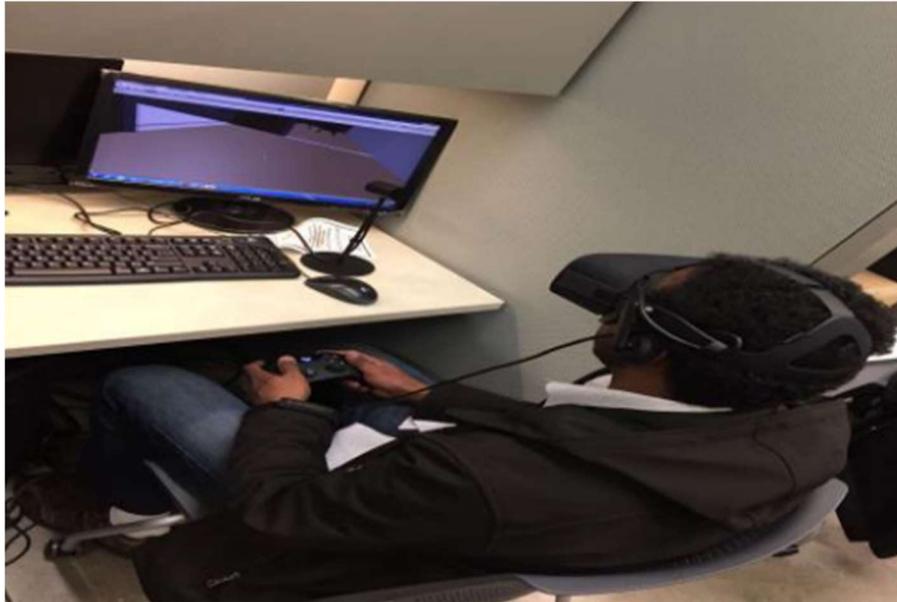
Figure 2.14 Le participant teste les cas dans VR [39]

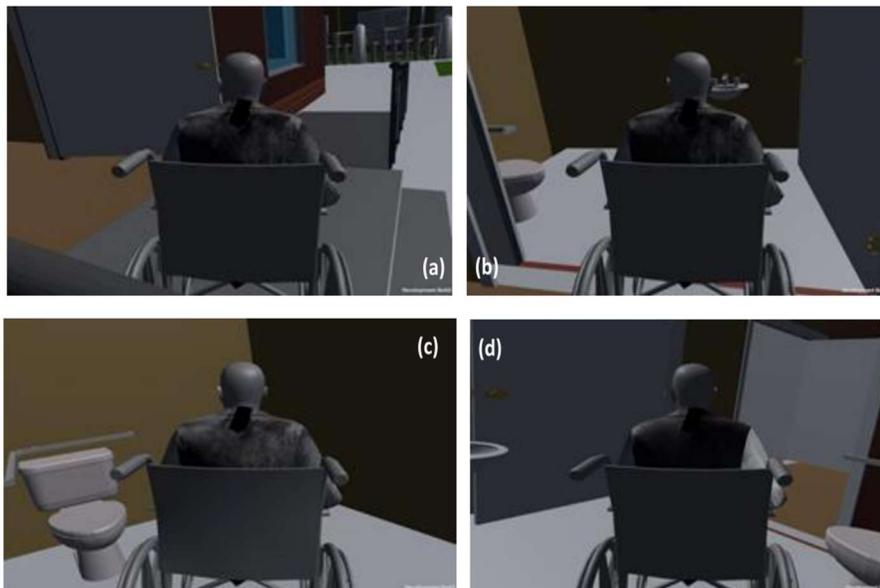
Figure 2.15 Cas de conformité (a) rampe à l'entrée ; (b), (c), (d) la salle de bain en conformité [39]

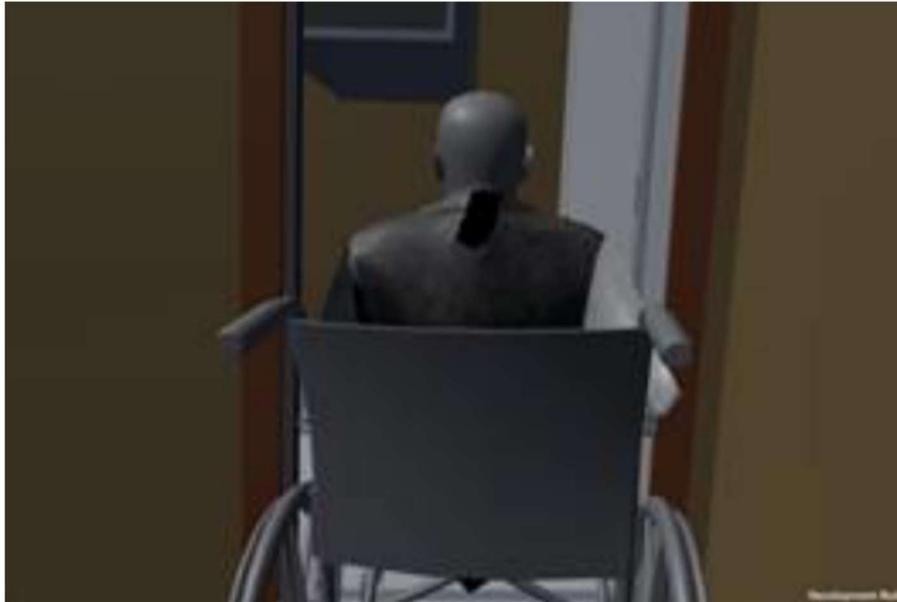
Figure 2.16. La salle de bain non-conforme [39].

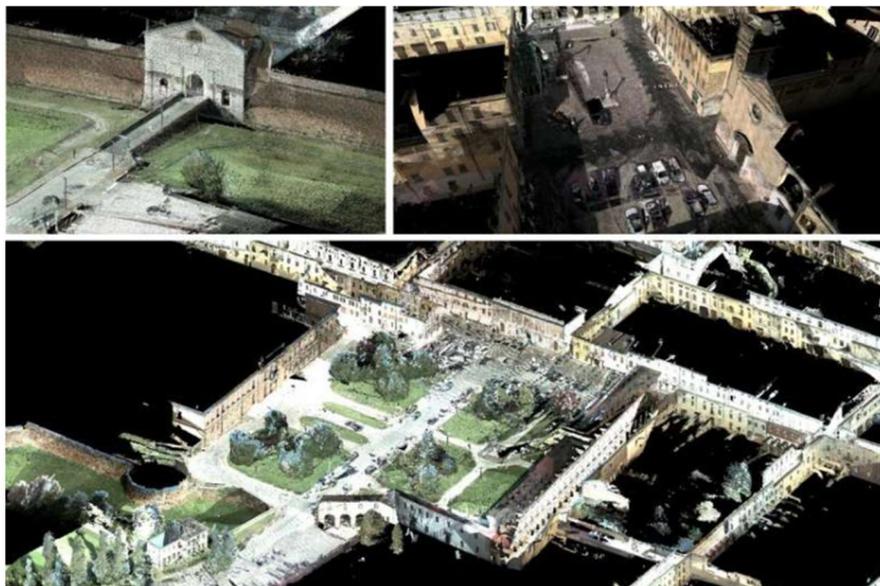
De même, dans le projet Politecnico di Milano de l'Université polytechnique de Milan (Italie), l'IA a été utilisée pour améliorer l'accessibilité des centres-villes historiques, en ciblant spécifiquement les problèmes rencontrés par les personnes âgées et les personnes à mobilité réduite [42]. Dans un premier temps, l'IA a utilisé un système de cartographie mobile pour collecter de nombreuses données de nuages de points représentant la structure 3D du paysage urbain, comme le montre la Figure 2.17. Après la collecte des données, des algorithmes d'apprentissage automatique ont analysé ces informations et se sont entraînés à identifier et à classer divers éléments urbains, notamment les différents types de chaussée tels que les pavés et les briques, qui entravent généralement l'accessibilité. L'objectif premier était de déterminer les cheminements les plus accessibles en examinant des attributs tels que la largeur, la hauteur, la pente et le matériau des cheminements. Cette analyse a abouti à la création de cartes urbaines thématiques dans QGIS, un logiciel de système d'information géographique, qui a mis en évidence les voies d'accès les plus accessibles, facilitant considérablement la navigation pour ceux qui ont besoin de chemins plus lisses et plus navigables. De plus, les résultats ont contribué à améliorer la base de données OpenStreetMap, fournissant des informations précieuses sur l'accessibilité pour une utilisation publique plus large. Ce projet a non seulement facilité l'amélioration immédiate de la navigation urbaine pour les personnes ayant des besoins en matière d'accessibilité, mais il a également jeté les bases de futures initiatives de planification et de développement urbains visant à créer des environnements plus inclusifs. L'intégration de l'IA dans ce contexte montre son potentiel à transformer des données brutes en solutions pratiques qui répondent aux défis du monde réel, en particulier l'amélioration de l'accessibilité urbaine.

Figure 2.17 Modèle 3D du Politecnico di Milano [42]

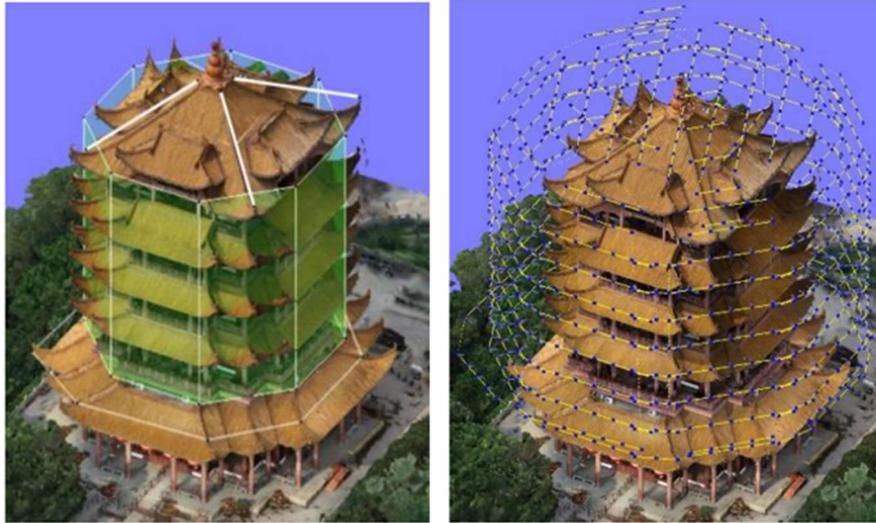
Figure 2.19 (a) Planification de la trajectoire du drone pour balayer la Tour de la Grue Jaune (b) La trajectoire générée pour la Tour de la Grue Jaune [46]

Le processus de modélisation 3D fait également souvent appel à des technologies innovantes telles que le balayage laser [44], [45], la planification de trajectoires en 3D par des véhicules aériens sans pilote (UAV) [46], la détection et la télémétrie par ondes lumineuses (LiDAR) en 3D [47] et photogrammétrie [44], [45], [48]. Le terme UAV désigne un type de drone équipé d'une technologie qui lui permet d'effectuer un balayage en 3D des édifices et des structures. Ce processus de numérisation implique que le drone vole autour d'un édifice et utilise ses capteurs et caméras embarqués pour capturer des images et des données détaillées sous différents angles et élévations, comme le montre la Figure 2.19. Les données collectées sont ensuite utilisées pour créer une reconstruction numérique en 3D de l'édifice. Ce modèle peut être très détaillé, montrant la structure de l'édifice, ses caractéristiques et même sa texture et ses couleurs. Cette technologie a été utilisée sur deux sites du patrimoine culturel chinois : l'ancienne cité de Ping Yao et la Tour de la Grue Jaune [46]. L'ancienne ville de Ping Yao est une ville traditionnelle construite au 14^e siècle, avec des murs, des rues, des magasins, des habitations et des temples anciens. La planification des trajectoires des drones a été utilisée pour documenter le plan urbain complexe et les caractéristiques architecturales de la ville, y compris les murs, les rues et les édifices anciens, comme on peut le voir sur la Figure 2.20, la Figure 2.21. Cette approche s'est avérée particulièrement efficace dans les zones où les constructions sont denses et les structures isolées, où les méthodes d'arpentage traditionnelles auraient été difficiles, voire impossibles à mettre en œuvre efficacement, notamment après l'effondrement d'une partie des murs de la ville à la suite des fortes pluies d'octobre 2021. La Tour de la Grue Jaune est un édifice d'une grande importance culturelle dont la première existence remonte à 223 après J.-C. La planification de la trajectoire des drones a facilité l'élaboration d'un plan détaillé de l'édifice. La planification des trajectoires des drones a facilité la documentation détaillée de la façade et de la surface supérieure de la tour. Cette méthode a amélioré le processus de documentation, en particulier pour capturer les détails complexes et les formes irrégulières de la tour, comme le montre la Figure 2.22.

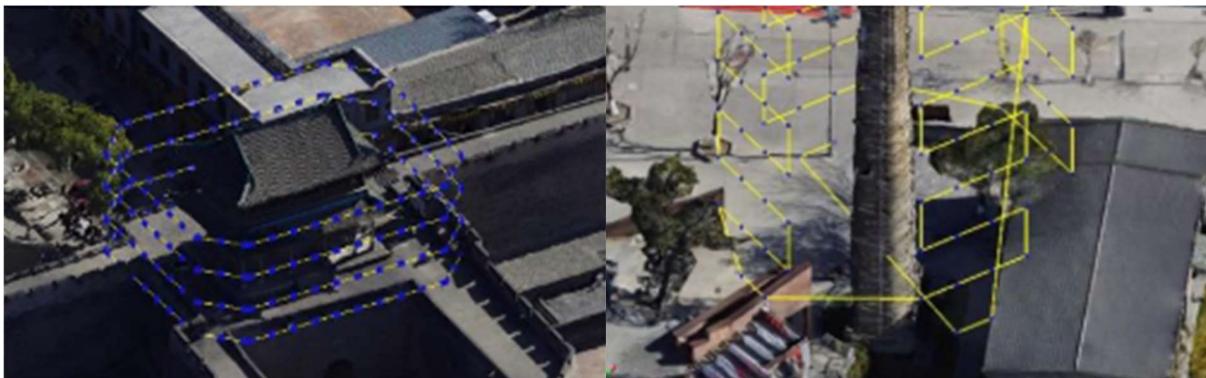
Figure 2.20 Planification de la trajectoire d'un drone pour l'étude de la cité antique de Ping Yao [46]

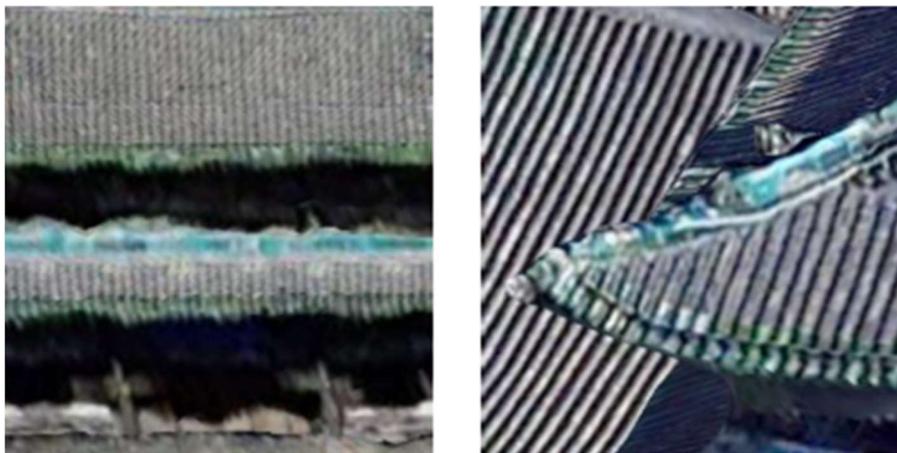
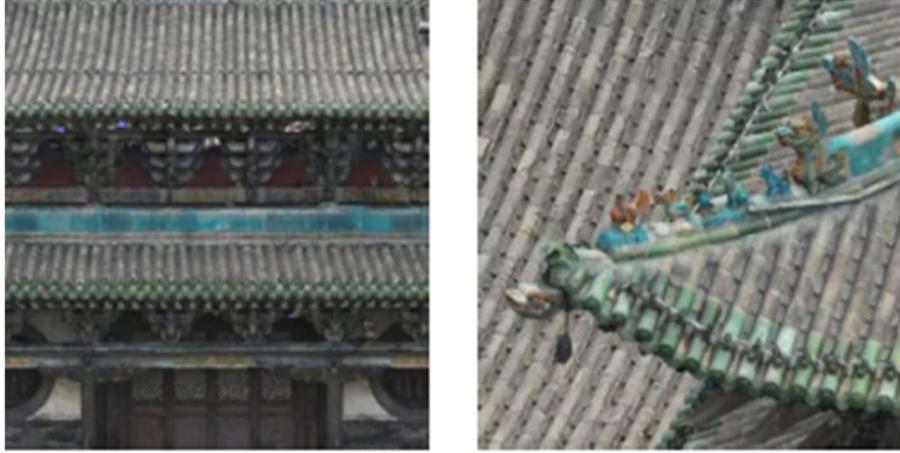
Figure 2.21 (a) Reconstruction de base en 3D de l'avant-toit de l'ancienne cité de Ping Yao (b) Reconstruction en 3D de l'avant-toit de l'ancienne cité de Ping Yao à l'aide d'un drone [46]

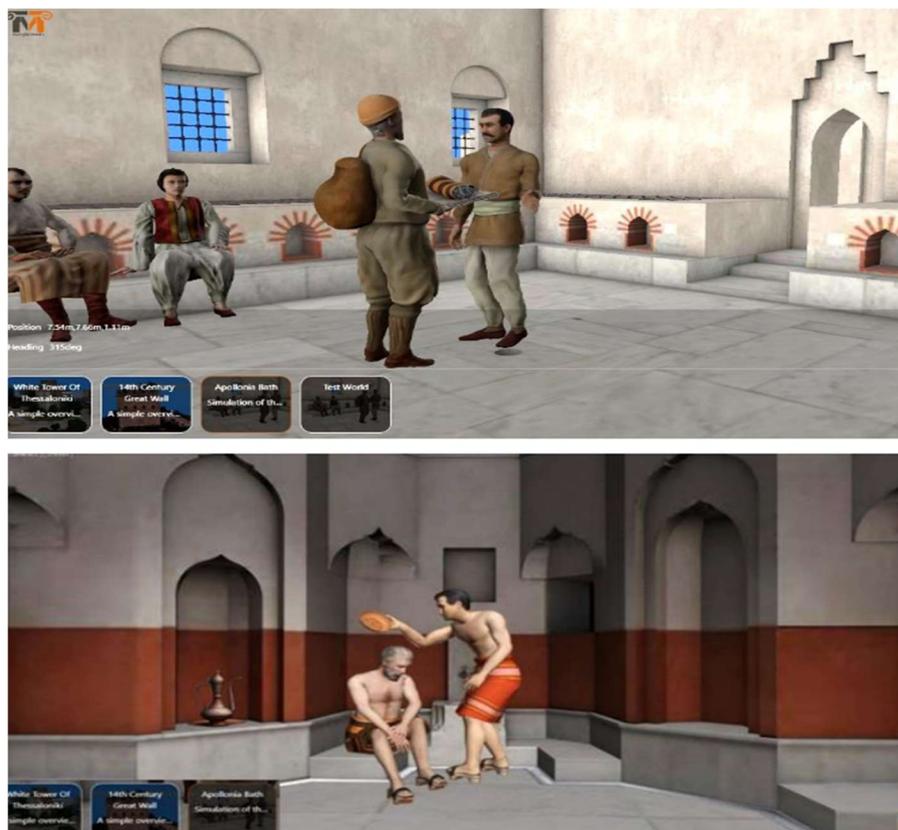
Figure 2.24. Des humains virtuels peuplent la reconstruction du bain [44]

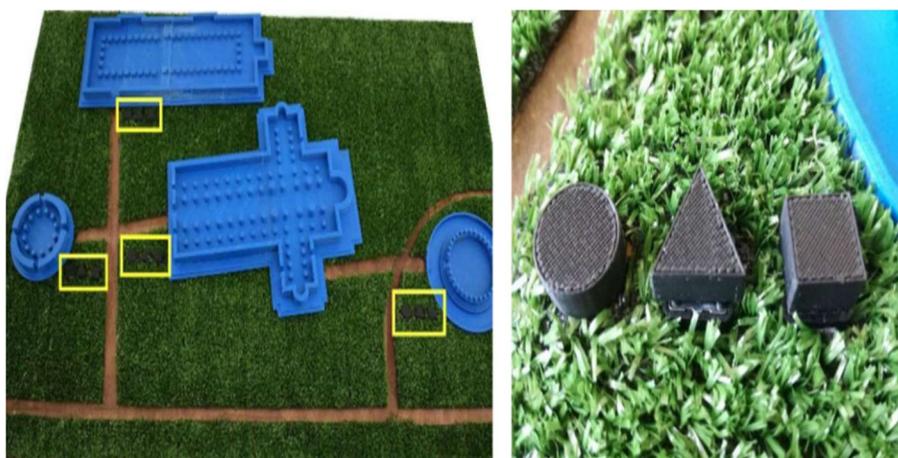
Figure 2.28 Position des boutons de déclenchement audio près de l'édifice et gros plan des boutons [50]

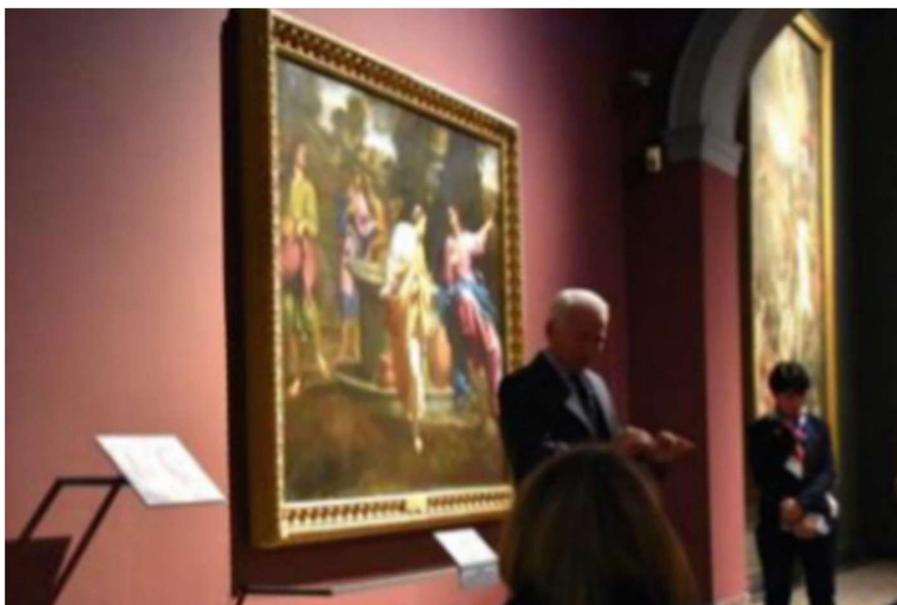
De même, à Milan, la technologie permettant de rendre l'art accessible aux personnes souffrant de déficiences visuelles a été mise en œuvre à la Pinacothèque de Brera, où est exposé le chef-d'œuvre « Le Christ et la Samaritaine », montré dans la Figure 2.29, d'Annibale Carracci [51]. Le projet utilise des technologies novatrices de numérisation et d'impression 3D pour transformer des

œuvres d'art bidimensionnelles en images tactiles. Ce processus comporte plusieurs étapes, notamment la segmentation de l'image originale en zones distinctes, l'attribution d'étiquettes en braille à chaque segment et la conversion de celles-ci en modèles 3D qui sont ensuite imprimés sous forme de plaques tactiles. La plaque tactile du chef-d'œuvre est illustrée à la Figure 2.30. La technologie est conçue pour préserver l'intégrité artistique et le message des œuvres originales tout en les rendant accessibles au toucher. Les images tactiles de ce type ont suscité des réactions positives de la part des visiteurs, y compris de ceux qui souffrent de déficiences visuelles. Des expositions comme « Pavie. La bataille. L'avenir - 1525-2015 » (Figure 2.31) ont attiré plus de 11 000 visiteurs, ce qui témoigne de l'intérêt et de l'engagement du public. L'Union italienne des aveugles et des malvoyants de Pavie a estimé qu'il s'agissait d'une avancée significative dans la numérisation des contenus pour les personnes souffrant de déficiences visuelles [51].

Figure 2.29 Le « Christ et la Samaritaine » (2,25 m x 1,75 m) à Brera et sa plaque tactile de 42 x 29 cm placée à côté du chef-d'œuvre original. [51]

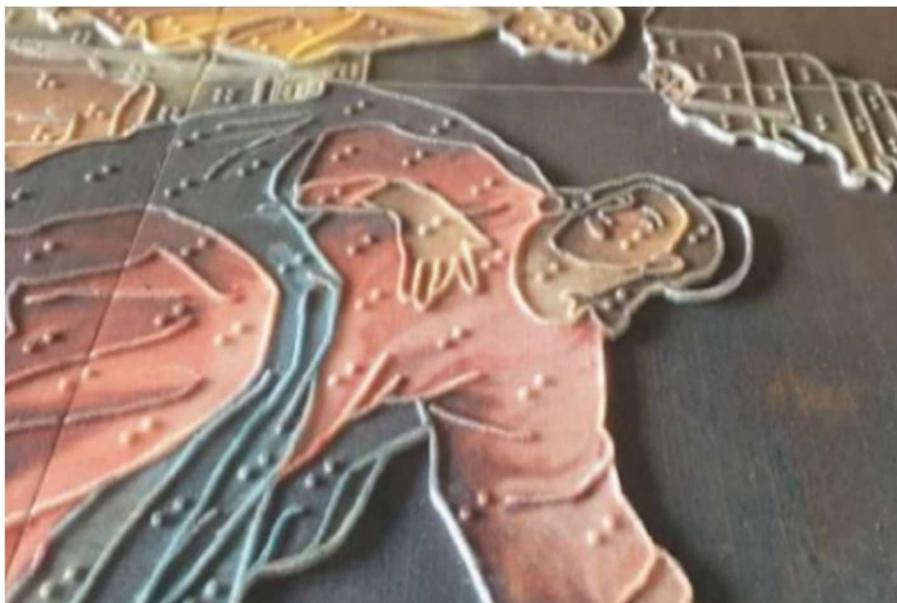
Figure 2.30 La morphologie 3D et l'annotation sémantique des segments d'images [51]

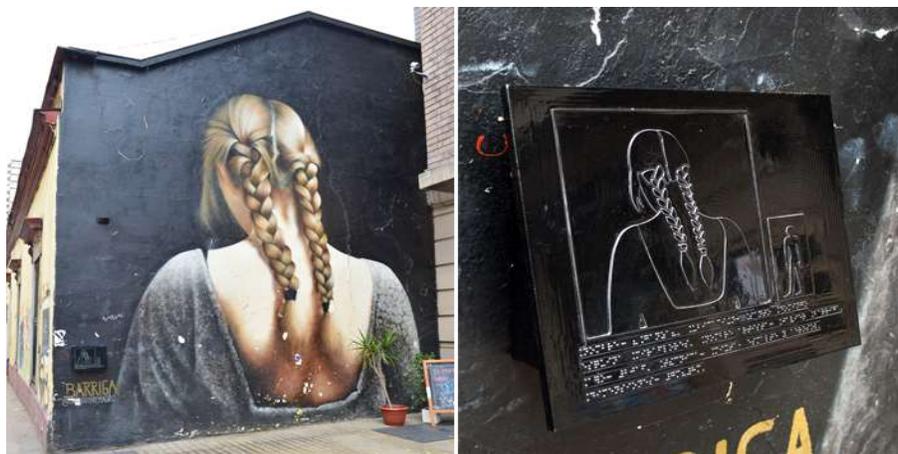
À Santiago du Chili, une approche novatrice de l'art public a été mise en œuvre, permettant aux personnes aveugles ou malvoyantes de participer à la scène artistique de rue dynamique de la ville. Le quartier de Barrio Lastarria, connu pour son importance culturelle et son expression artistique, compte désormais six peintures murales dotées d'éléments accessibles. Il s'agit notamment de panneaux tactiles, de descriptions en braille et d'audioguides, conçus pour offrir une expérience multisensorielle de l'œuvre d'art (Figure 2.32) [52].

Figure 2.32 Ganza (Elisa Alcalde), peinture murale de Javier Barriga sur la rue Santo Domingo et son pendant tactile [52]

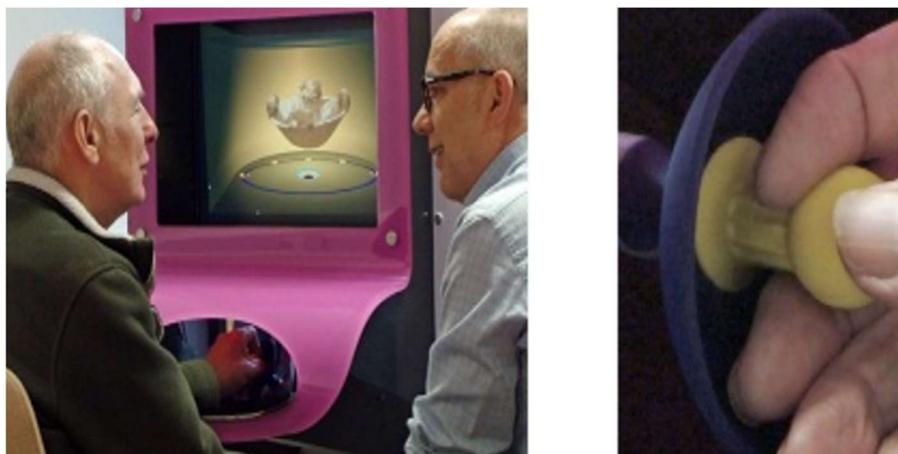
Le musée de Manchester, au Royaume-Uni, a adopté la technologie interactive haptique pour améliorer l'accessibilité des visiteurs souffrant de déficiences visuelles [53], [54]. L'unité haptique Probos du musée de Manchester est un système novateur conçu pour améliorer l'expérience muséale, en particulier pour les visiteurs malvoyants. Il combine un ordinateur tactile, un stylet à retour tactile et un retour auditif pour permettre aux utilisateurs d'interagir avec des représentations numériques en 3D d'artefacts. Le système simule la sensation des objets à l'aide d'un stylet qui déplace une sphère virtuelle sur l'écran, fournissant des indices tactiles et sonores pour transmettre la texture et les propriétés matérielles des artefacts, comme le montre la Figure 2.33. Un anneau de sol spécial aide les utilisateurs à naviguer dans l'exposition, en les guidant à travers différentes sections qui explorent l'histoire et les caractéristiques des objets exposés (Figure 2.34). Cette approche interactive et multisensorielle rend non seulement le musée plus accessible, mais enrichit également l'expérience d'apprentissage de tous les visiteurs.

Figure 2.33 Personne malvoyante utilisant le stylet haptique pour sentir un bol d'hippopotame pré-dynastique [54]

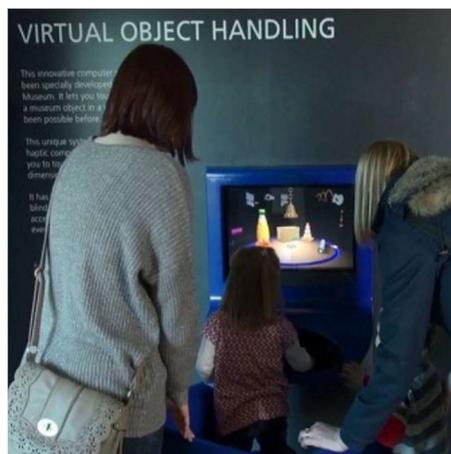
Figure 2.34 Unité haptique dans la galerie avec l'anneau de sol [54]

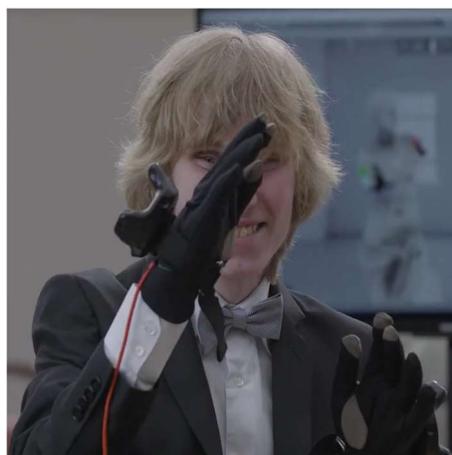
La Galerie nationale de Prague est à l'avant-garde d'une approche inclusive de l'appréciation de l'art grâce à son expérience novatrice de réalité virtuelle « Touching Masterpieces » [55]. Cette initiative est spécialement conçue pour répondre aux besoins des visiteurs aveugles ou malvoyants, en leur permettant d'entrer en contact avec des sculptures emblématiques d'une manière inédite. En utilisant des gants à rétroaction haptique, comme le montre la Figure 2.35, les participants ont l'occasion unique d'explorer des répliques RV détaillées d'œuvres majeures telles que la Tête de Néfertiti, la Vénus de Milo et le David de Michel-Ange (Figure 2.3636). Cette exploration tactile par le biais de la technologie permet aux personnes aveugles ou malvoyantes de découvrir ces chefs-d'œuvre d'une manière auparavant inaccessible, ce qui constitue une avancée significative pour rendre l'art universellement accessible et agréable.

Figure 2.35 Gants haptiques utilisés à la Galerie nationale de Prague [55]

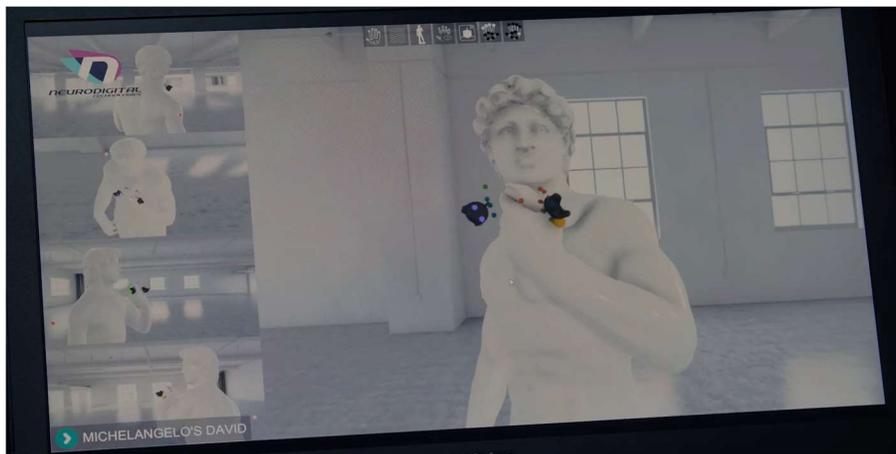
Figure 2.36 Capture d'écran du programme lorsque le buste du David de Michel-Ange est touché à travers les gants. [55]

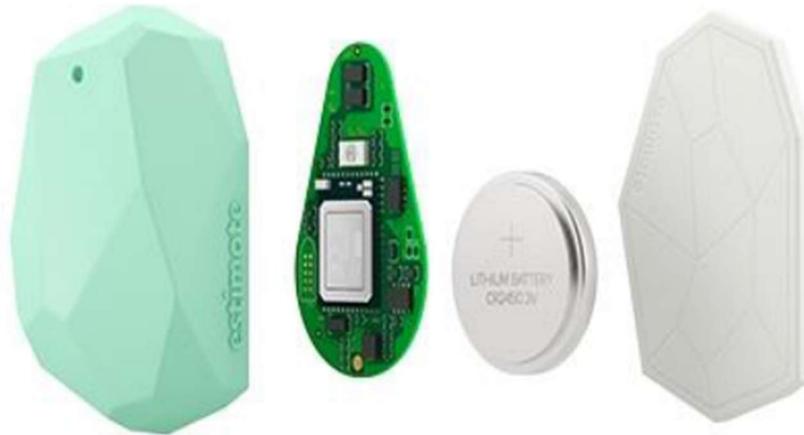
La seconde application concerne un système de navigation adapté aux populations correspondant au profil gériatrique [60]. Il s'agit d'un système de navigation intérieure évolutif qui utilise des balises Bluetooth de proximité et des outils d'intelligence artificielle. Ce système est conçu pour aider les personnes, en particulier celles qui correspondent au profil gériatrique, à naviguer dans les grands espaces intérieurs tels que les centres commerciaux, les aéroports ou les édifices publics. Ses principaux composants sont les balises Bluetooth Low Energy (BLE), qui offrent des capacités de localisation intérieure simples et peu coûteuses, comme le montre la Figure 2.38. Les utilisateurs peuvent créer et modifier des cartes d'édifices à l'aide d'une interface conviviale de l'éditeur de cartes, comme le montre la figure 2.39, qui facilite l'ajout de points d'intérêt et la configuration des balises Bluetooth. L'application mobile Android interagit de manière transparente avec ces balises pour fournir une aide à la navigation. L'application sélectionne et télécharge dynamiquement la carte correspondant à l'emplacement et utilise un algorithme de recherche A* pour déterminer la voie d'accès la plus courte vers la destination souhaitée, comme le montre l'exemple de la Figure 2.40. En mettant l'accent sur la rentabilité, l'évolutivité et la convivialité, ce système vise à améliorer l'autonomie et la qualité de vie des utilisateurs.

Figure 2.38 Balise BLE d'Estimode [60]

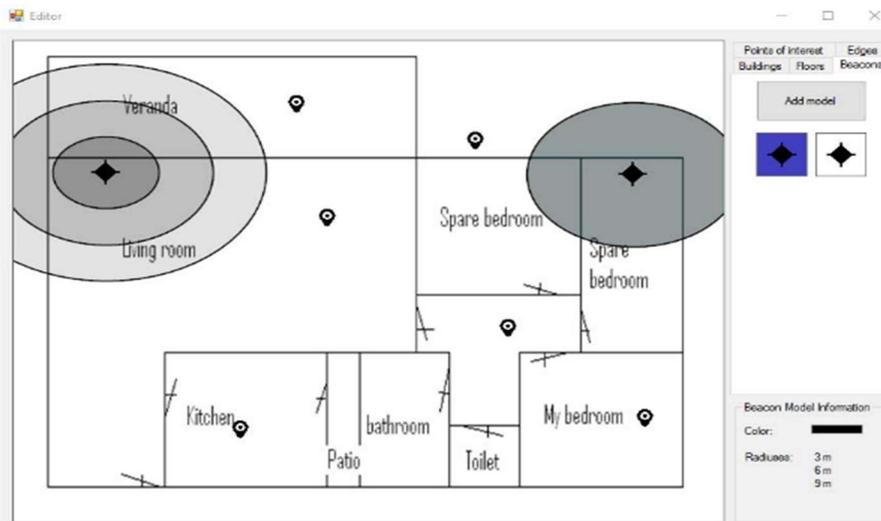
Figure 2.39 Exemple de carte avec des points d'intérêt et des balises dans l'éditeur de carte [60]

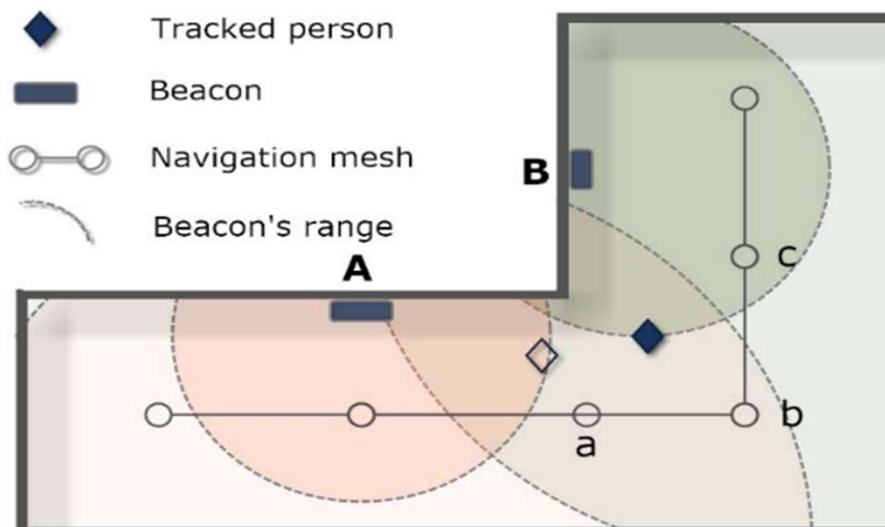
Figure 2.40 Exemple de carte avec des balises pour illustrer le fonctionnement de l'algorithme [60].

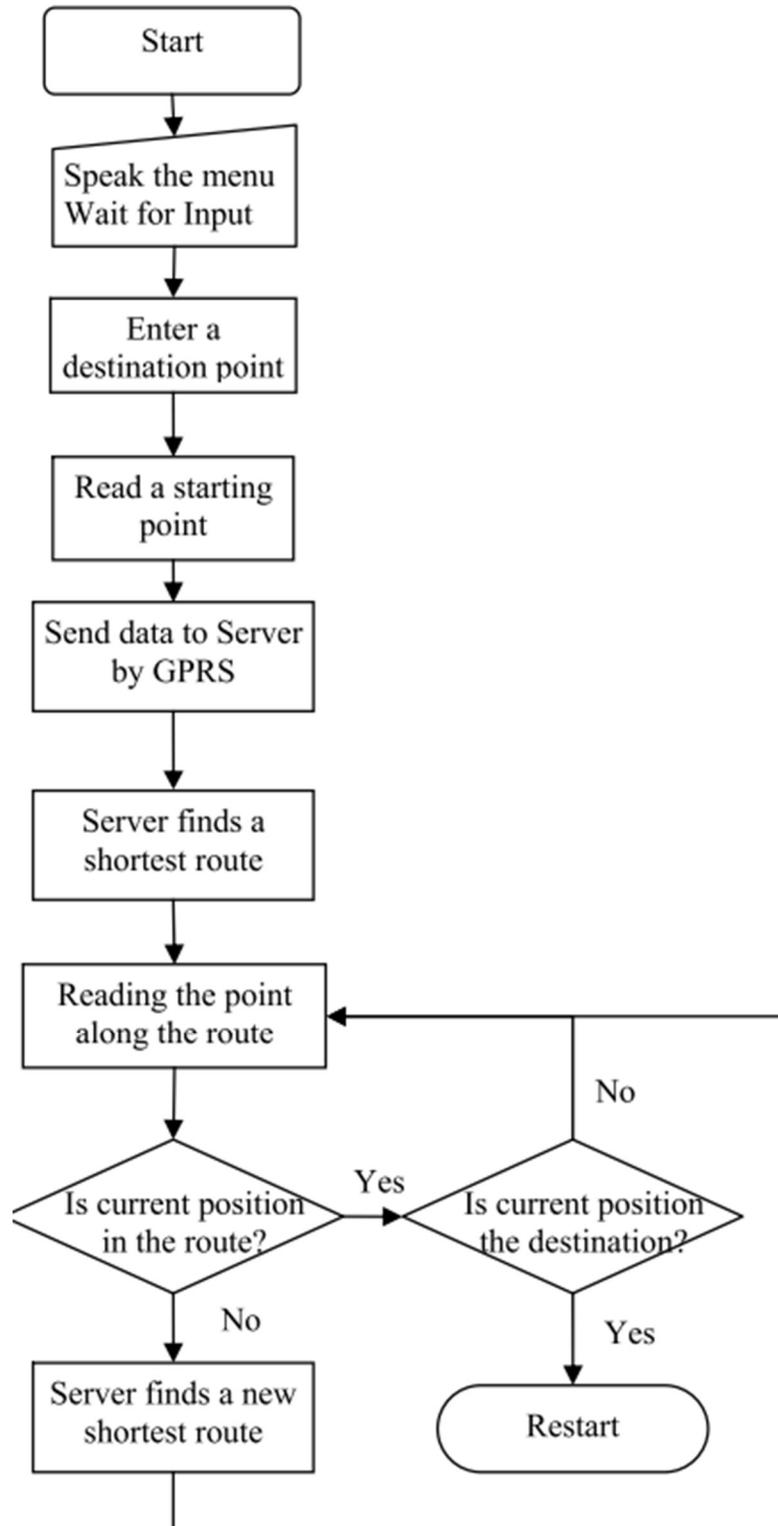
Figure 2.43 L'organigramme du système de navigation [65]

étiquette s'est vu attribuer un identifiant unique et des données de localisation, qui ont été utilisées pour calculer le coût de routage entre les étiquettes pour l'algorithme du chemin le plus court. Le prototype de l'appareil de navigation utilisé dans les expériences mesurait environ 12 x 18 x 6 cm et pesait environ 0,5 kg, sans compter le lecteur d'étiquettes, qui mesurait 22 x 12 x 5 cm et pesait environ 0,4 kg. L'appareil était portable, fonctionnait avec une batterie rechargeable de 9 V d'une durée d'environ 6 heures et permettait une navigation guidée par la voix à l'aide d'un casque, voir la Figure 2.45. Il a été conçu pour être convivial pour les personnes aveugles, avec une canne de navigation attachée pour faciliter l'utilisation (Figure 2.46). Dans la simulation, un utilisateur partait d'un point A désigné et était dirigé vers un point P. Le serveur calculait la voie d'accès en fonction de la demande de l'utilisateur et le mettait à jour si le coût de la voie d'accès ou la distance entre les points changeait, testant ainsi la capacité du système à s'adapter dynamiquement à de nouvelles informations sur la voie d'accès. Les résultats ont démontré le potentiel du système à guider efficacement les utilisateurs, bien qu'il ait été noté que la taille du prototype était plus grande que l'idéal [65].

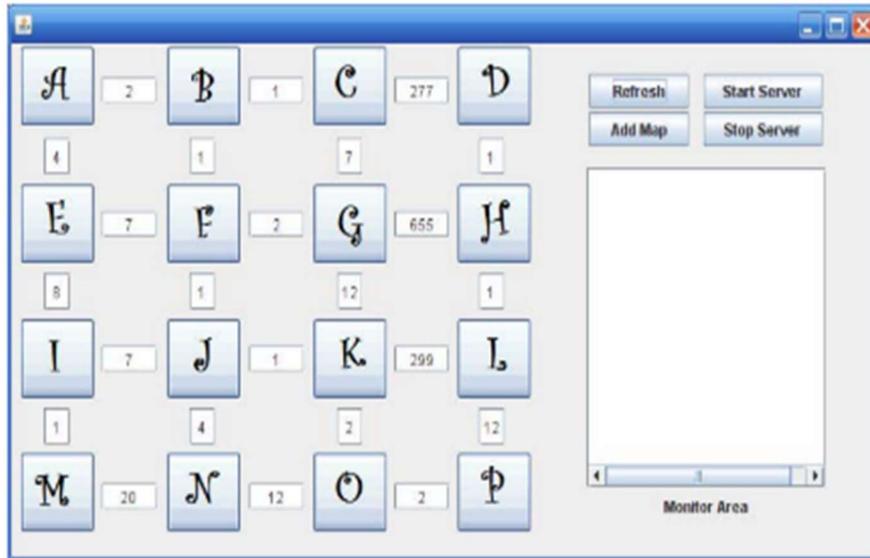
Figure 2.44 Carte simulée formée par la grille 4x4 [65]

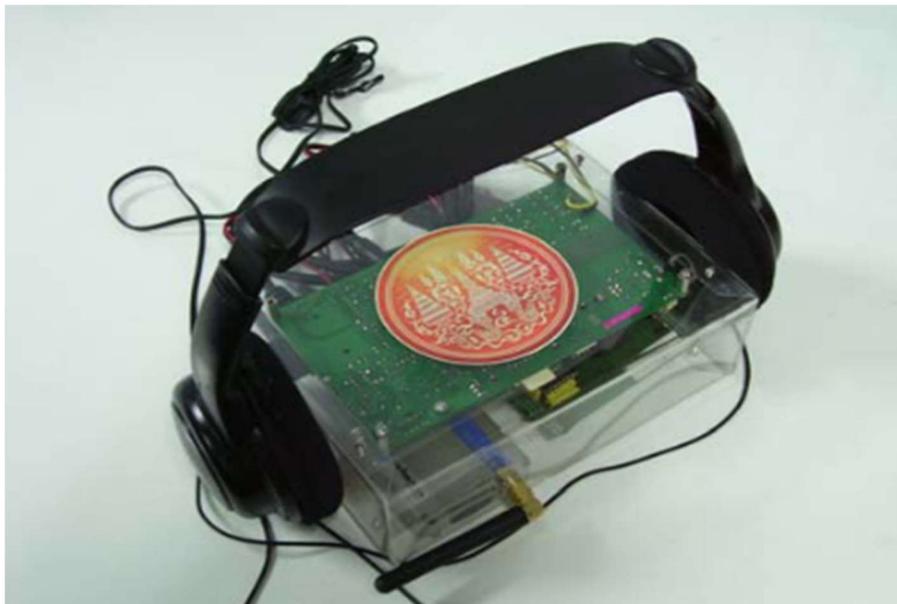
Figure 2.45 Prototype de l'appareil de navigation [65]

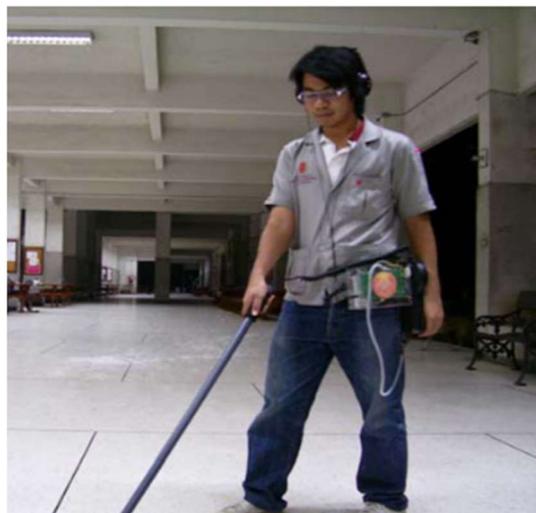
Figure 2.46 L'appareil de navigation attaché à un utilisateur avec un écouteur et une canne à antenne RFID intégrée [65]

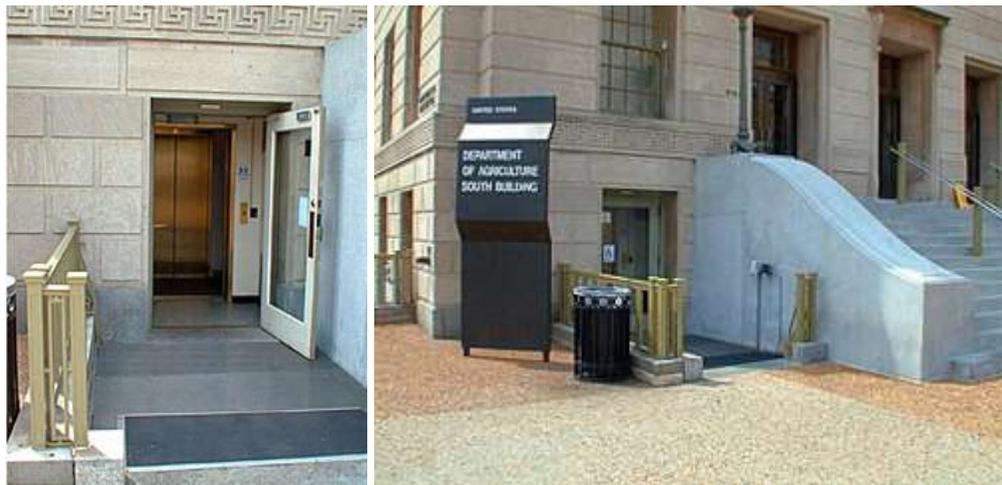
Figure 2.48 L'entrée accessible de l'Agriculture South Building, Washington, DC [69]

l'installation d'une porte. De plus, un ascenseur a été intégré pour permettre un accès direct au hall d'entrée situé au-dessus de l'édifice. [69].

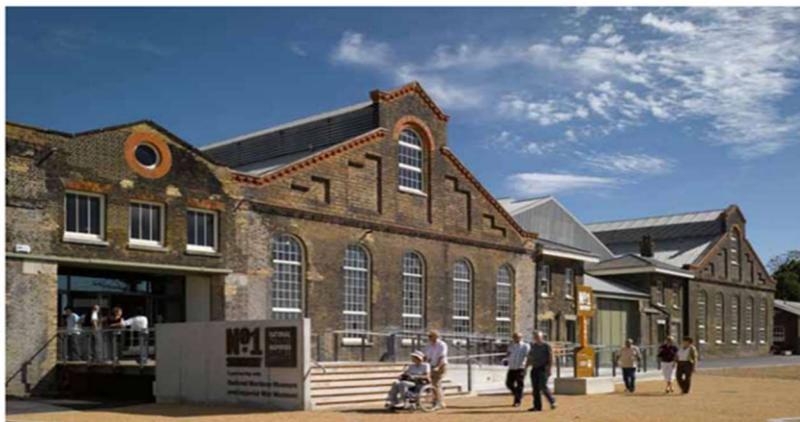
Figure 2.50 Smithery n° 1, entrée accessible de l'arsenal historique de Chatham [71]

Smithery n° 1, Chatham Historic Dockyard, Royaume-Uni, illustré dans la Figure 2.50, est reconnue comme un monument classé et est classée Grade II* pour son importance historique. Les améliorations en matière d'accessibilité comprennent une nouvelle entrée publique accessible qui comprend à la fois une rampe et des marches. Pour garantir l'harmonie architecturale, la façade de la nouvelle annexe a été conçue pour s'intégrer à la structure existante [71].

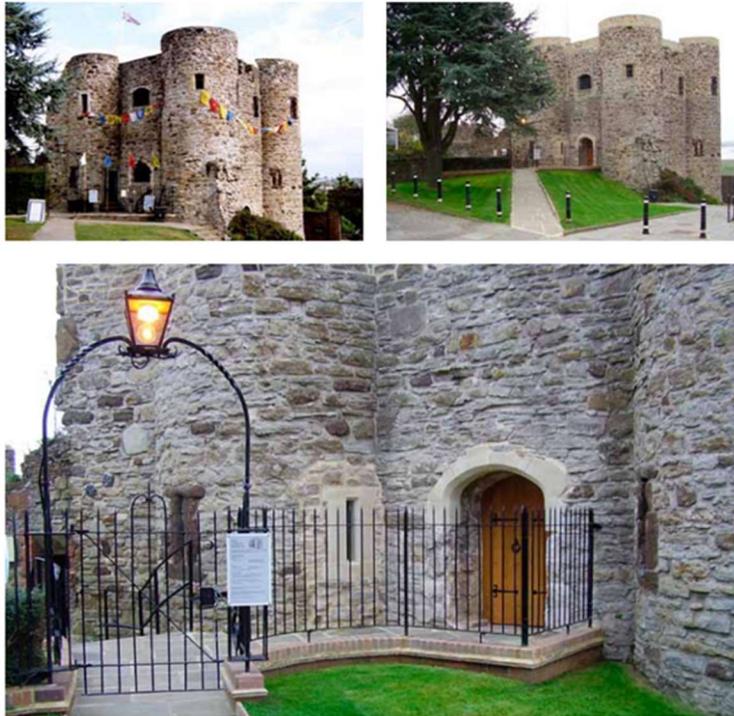
La Tour d'Ypres, à Rye, au Royaume-Uni, est un autre monument classé, représenté sur la Figure 2.51, où l'accessibilité a été améliorée par l'aménagement d'un sentier en pente douce à travers la pelouse. De plus, une porte médiévale originale a été reconstruite pour permettre un accès de plain-pied au rez-de-chaussée [71].

Figure 2.51 Tour d'Ypres, Rye, Royaume-Uni [71]

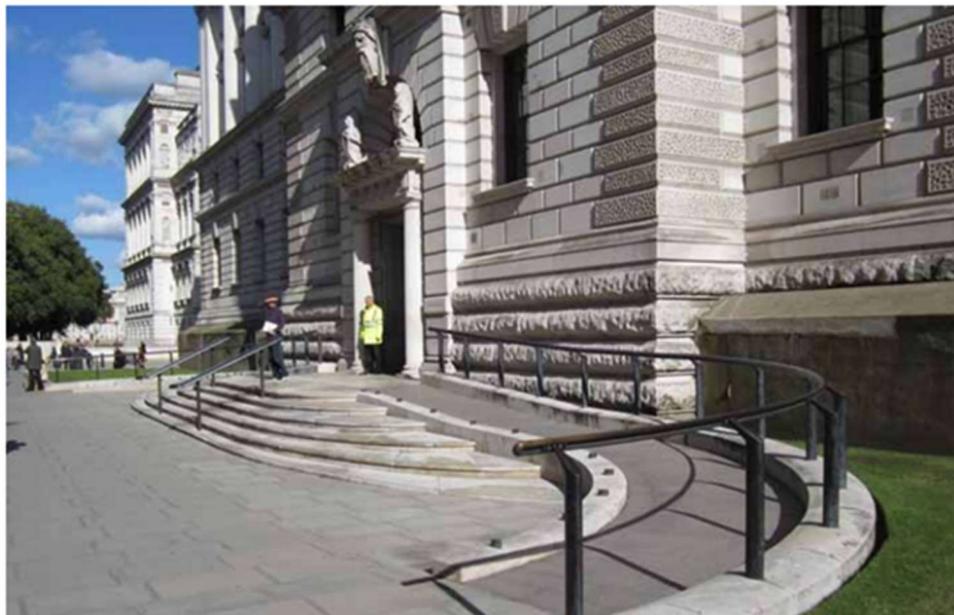
Dans le Treasury de Londres, au Royaume-Uni, comme l'illustre la Figure 2.52, l'entrée restaurée présente une conception symétrique d'une rampe et de marches, équilibrant la fonctionnalité et la conception esthétique [71].

Figure 2.52 The Treasury, Londres, Royaume-Uni [71]

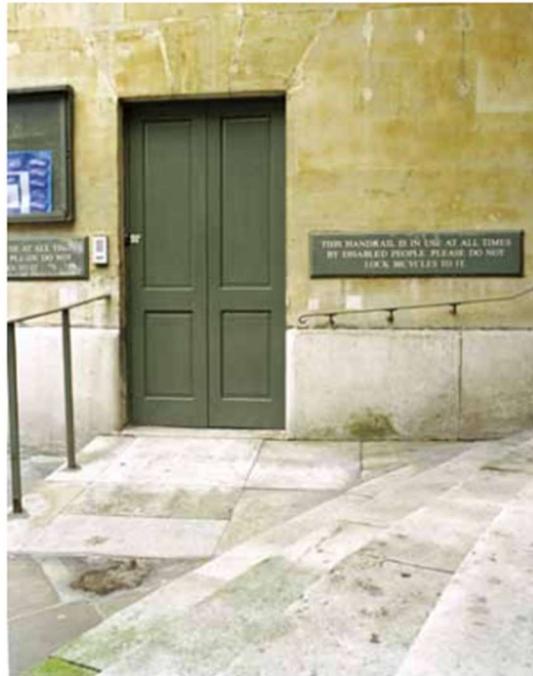
Figure 2.53 Église All Souls, Londres, Royaume-Uni [71]

Dans l'église All Souls, à Londres, au Royaume-Uni, comme l'illustre la Figure 2.53, une main courante le long des marches du porche et une rampe peu profonde vers l'entrée latérale ont été

ajoutées pour permettre l'accès à l'église et à la crypte. Ces interventions ont été planifiées en tenant compte de l'impact visuel minimal sur le porche, qui est important à la fois pour le paysage urbain et pour l'église [71].

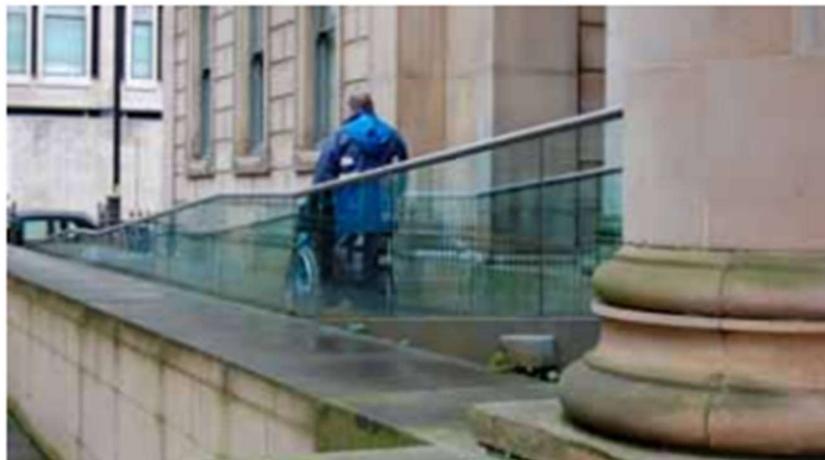
Dans la galerie d'art de Manchester, au Royaume-Uni, montrée à la Figure 2.54, une rampe a été placée sans perturber l'intégrité architecturale de la composition symétrique de l'édifice principal. Cette rampe, qui monte jusqu'au portique d'entrée, est placée d'un seul côté, ce qui permet de préserver l'équilibre esthétique et l'attrait visuel de l'extérieur de la galerie [71].

Figure 2.54 Manchester Art Gallery, Royaume-Uni [71]

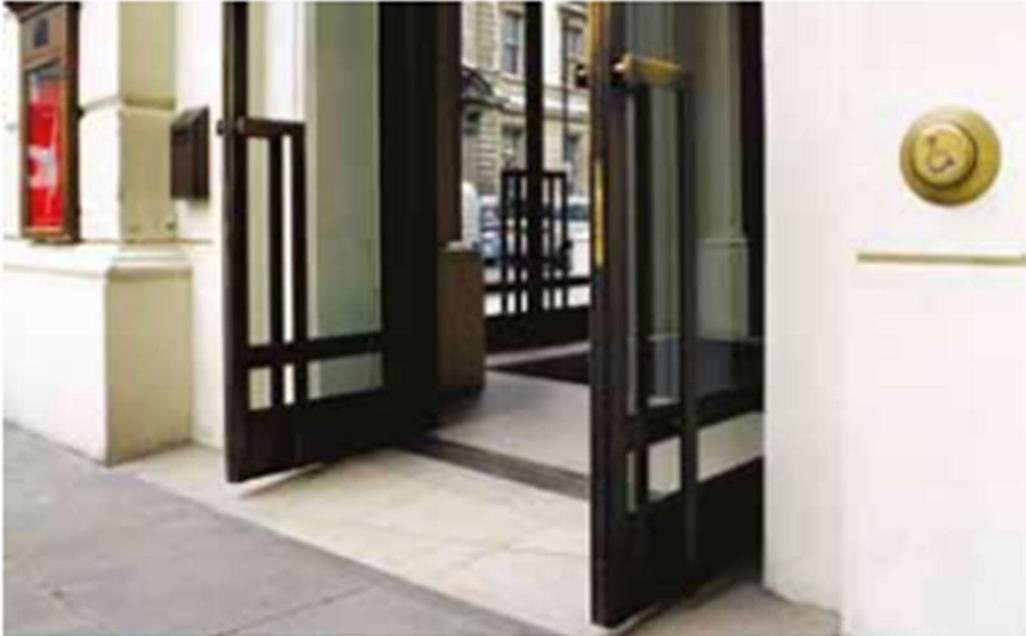
Figure 2.55 Le Royal Opera House, Londres [71]

Au Royal Opera House, Londres, Royaume-Uni, comme l'illustre la Figure 2.55, des portes à commande électrique ont été ajoutées pour permettre l'accès au portique. Cette intégration réfléchie garantit une voie d'accès accessible qui facilite l'entrée de tous les visiteurs [71].

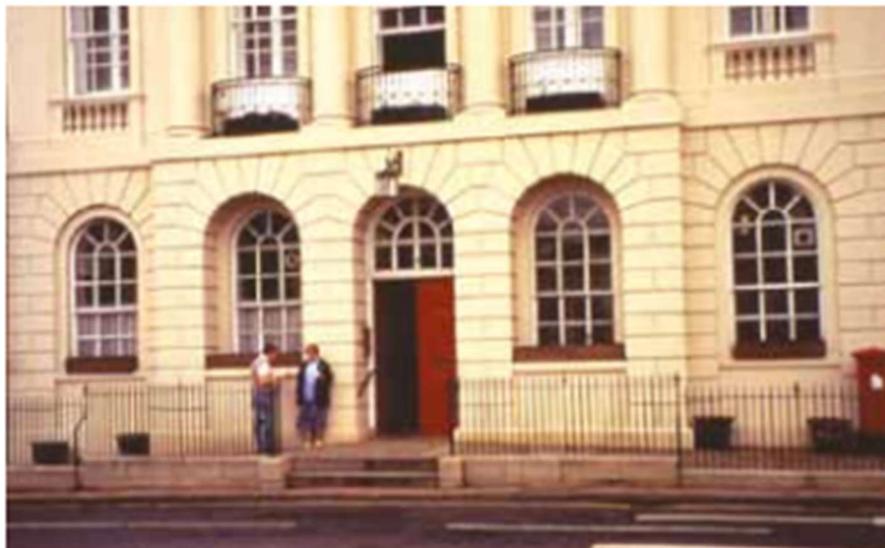
Figure 2.56 Hôtel de ville de Rippon, Royaume-Uni [71]

A l'hôtel de ville de Ripon au Royaume-Uni, illustré par la Figure 2.56, le trottoir devant l'hôtel de ville a été surélevé jusqu'au niveau du seuil, remplaçant ainsi les marches d'origine par une rampe d'accès. Cette modification a été complétée par l'installation d'un ascenseur et de toilettes accessibles à l'intérieur de l'édifice, ce qui en a renforcé l'accessibilité. Des garde-corps ont été installés pour renforcer la sécurité, mais aucune main courante n'a été prévue pour les marches. [71].

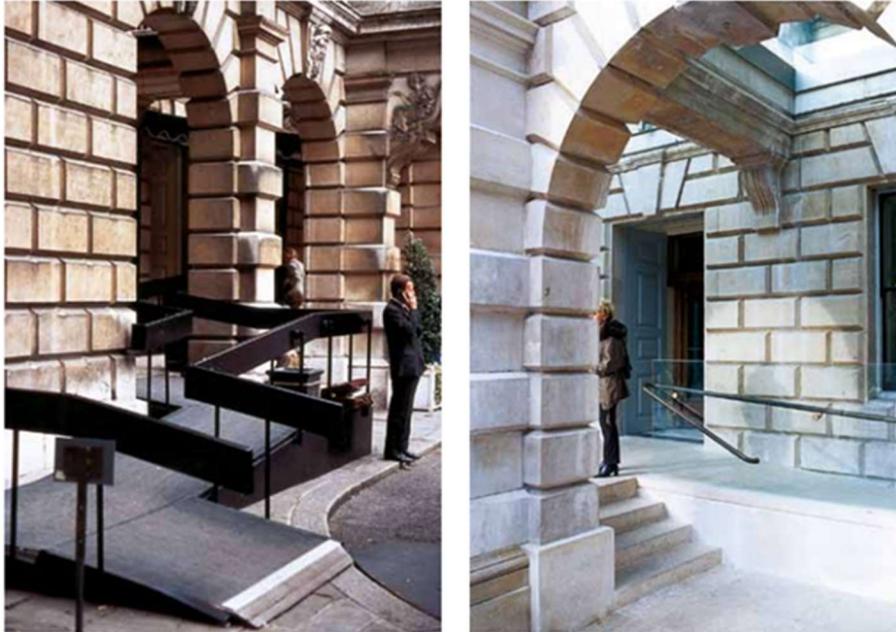
Figure 2.57 The Royal Academy, Londres, Royaume-Uni[71]

Dans la Royal Academy, Londres, Royaume-Uni, illustrée dans la Figure 2.57, le passage de rampes temporaires (à gauche) à une solution d'accès permanente (à droite) a nécessité la modification du socle de l'édifice pour l'aligner sur les niveaux élevés de la cour. [71].
