Un cadre pour l'accessibilité des édifices et des structures du patrimoine

Subventions et contributions, numéro de projet ASC-21/22-010-01-C
Faire progresser la recherche sur les normes d'accessibilité

Par : Professeur Samir E Chidiac, PhD PEng FCSCE
Département de génie civil
Université McMaster
Hamilton, ON
chidiac@mcmaster.ca

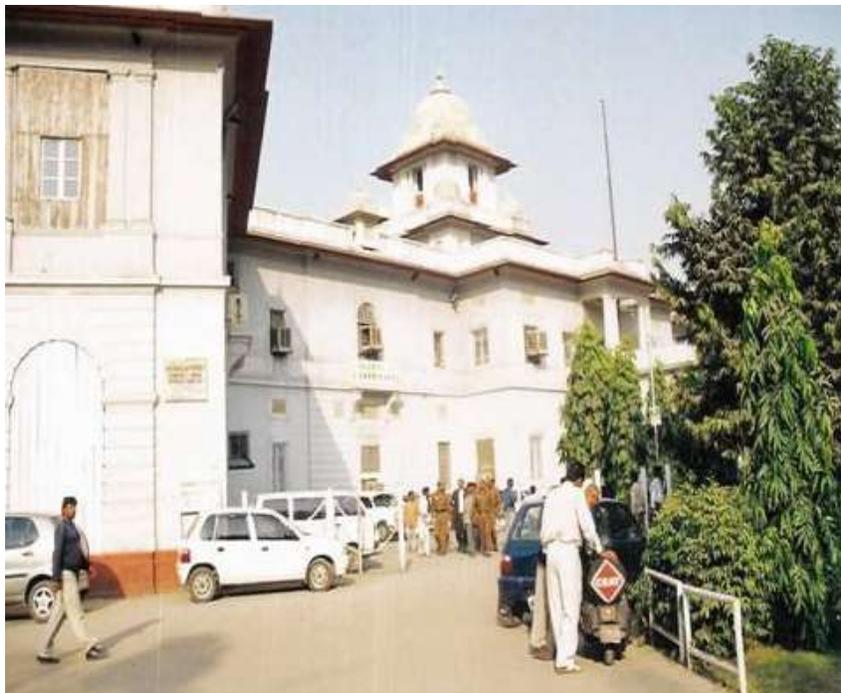
Figure 2.58 Le tribunal de Patiala House, Inde [74]

Bien qu'il n'y ait pas eu d'exigences obligatoires, certaines études de cas montrent que des édifices patrimoniaux sont devenus plus accessibles. Le Patiala House Courts Complex, illustré à la Figure 2.58, est l'un des cinq complexes de tribunaux de district de Delhi. Il dispose de rampes d'accès et de places de stationnement accessibles. L'une de ses caractéristiques notables est la différenciation des marches, dont les bords présentent des couleurs vives et contrastées et des bosses pour indiquer la profondeur et la hauteur des marches. De plus, il y avait auparavant une zone en creux qui a été surélevée pour correspondre au reste de la salle d'audience afin de la rendre plus accessible aux fauteuils roulants [74].

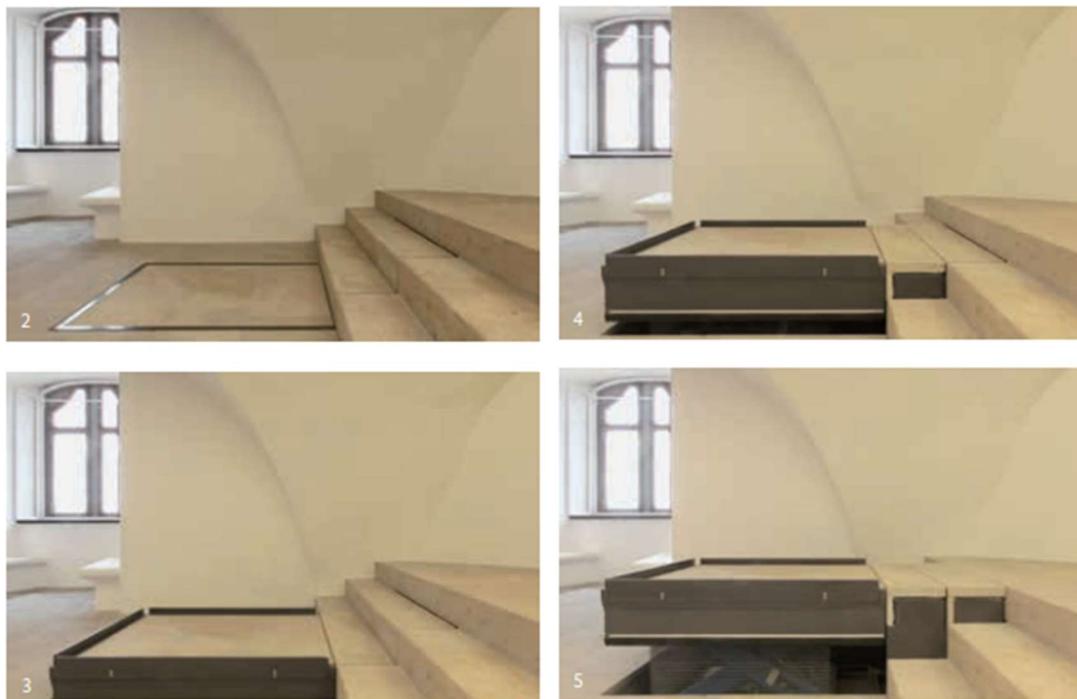
Figure 2.59 Plate-forme de lavage dans un escalier historique en Allemagne [77]

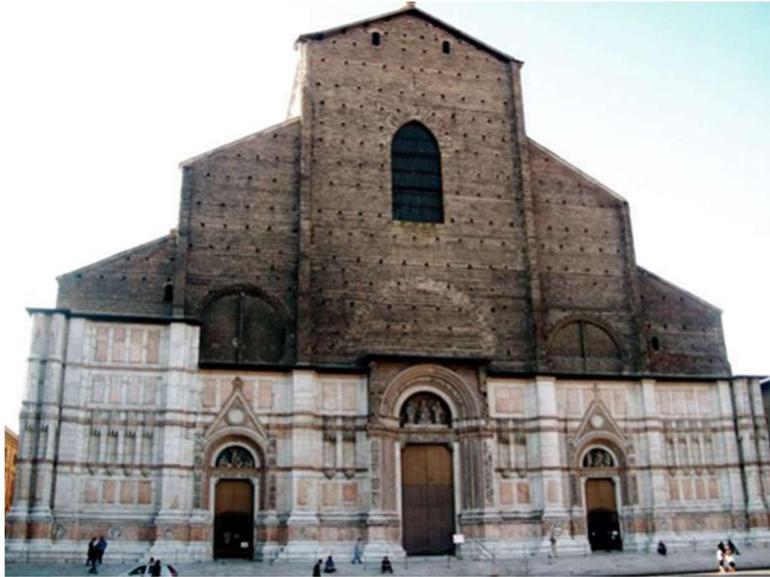
Figure 2.61 Église San Petronio, Bologne, Italie [85]

La façade de l'église San Petronio à Bologne, en Italie, illustrée à la Figure 2.61, est un emblème typique de la ville. Afin de préserver son intégrité historique et esthétique, l'installation de dispositifs le long de la façade n'a pas été autorisée. Pour répondre aux exigences d'accessibilité, l'accès pour les personnes en situation de handicap a été établi par l'une des anciennes entrées de service de l'édifice. Cette approche garantit que l'église reste accessible à tous les visiteurs tout en préservant l'intégrité architecturale de sa façade emblématique.

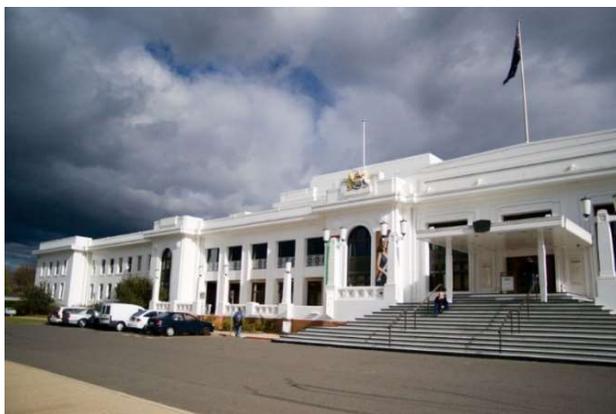
Figure 3.3 montre un exemple de deux places de stationnement réservées aux personnes en situation de handicap, situées de part et d'autre de l'entrée principale.

Figure 3.3 Place de stationnement à l'ancien Parlement, Canberra, ACT, Australie [91]

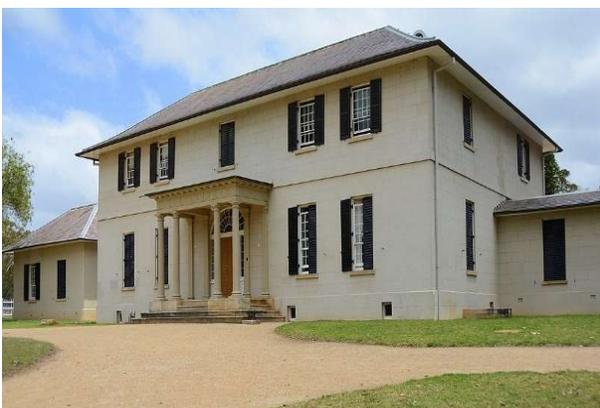
L'entrée de l'ancienne maison du gouvernement à Parramatta, en Australie, illustrée dans la Figure 3.4 se trouve à l'arrière. L'accès à la maison a été créé par l'arrière, même si les visites commencent par le hall d'entrée. Figure 3.5 montre la façade de l'église San Petronio à Bologne, en Italie, qui est l'un des symboles de la ville. Aucun changement n'a été autorisé le long de la façade, l'accès pour les personnes en situation de handicap a été établi à l'une des anciennes entrées de service. Figure 3.6 montre comment une entrée accessible au hall principal de l'Agriculture South Building à Washington DC a été créée en prolongeant une ouverture de fenêtre de niveau inférieur pour accueillir une porte et un ascenseur.

Figure 3.4 Ancienne maison du gouvernement, Parramatta, NSW, Australie [92]

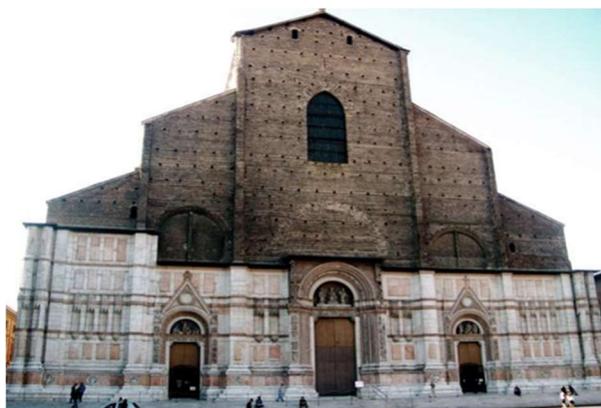
Figure 3.5 Façade de l'église San Petronio à Bologne, Italie [85]

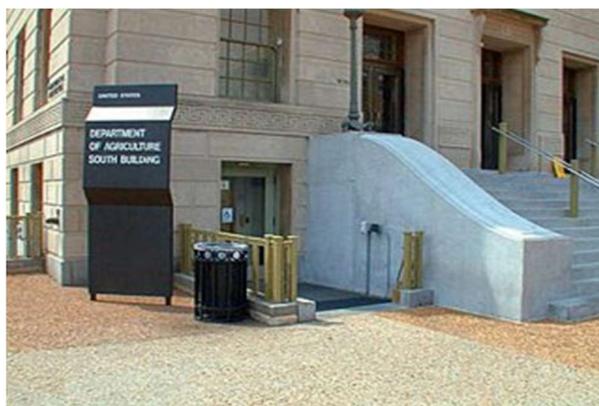
Figure 3.6 Entrée accessible de l'Agriculture South Building, Washington DC, É.-U. [69]

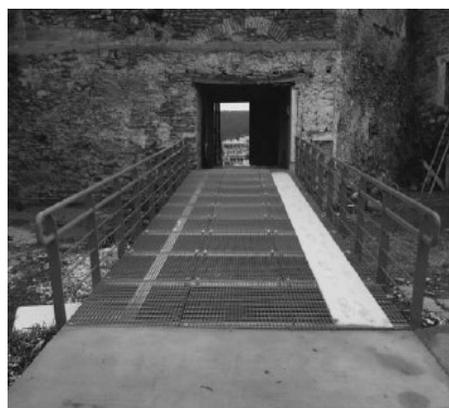
L'aire de stationnement ou le point de chute public doit être situé à proximité de l'entrée accessible. Dans la forteresse d'Heptapyrgion, en Grèce, montrée à la Figure 3.7, la construction d'une rampe a été jugée nécessaire pour combler l'écart de hauteur entre l'entrée et le sol environnant. Afin de permettre aux utilisateurs de fauteuils roulants de se déplacer sans entrave, la rampe a été construite à partir d'une grille en tôle avec une pente de 5 % et une longueur de 8 000 mètres [93], voir la Figure 3.8.

Figure 3.8 La rampe construite à Heptapyrgion, Grèce [93]

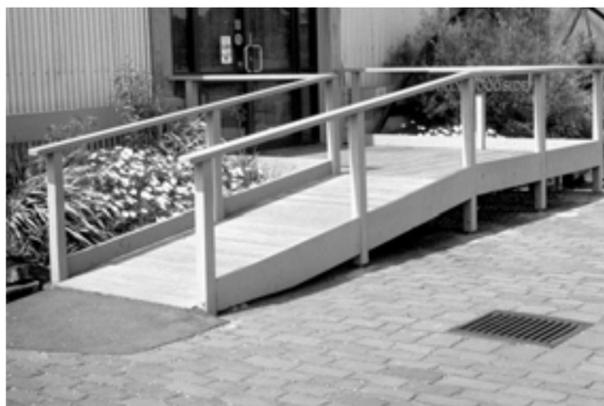
Les sentiers doivent être d'une largeur et d'une inclinaison convenables, avec une surface ferme et sans barrières. Des indicateurs tactiles d'avertissement doivent être incorporés dans les profils surélevés et les rampes d'accès. Les pavés entourant le musée maritime de Melbourne, VIC, Australie, font partie de la rue historique d'origine. Une rampe en bois a donc été construite sur les pavés pour permettre l'accès au musée, voir Figure 3.10.

Figure 3.10 Rampe en bois au Musée maritime, Melbourne, VIC, Australie [79]

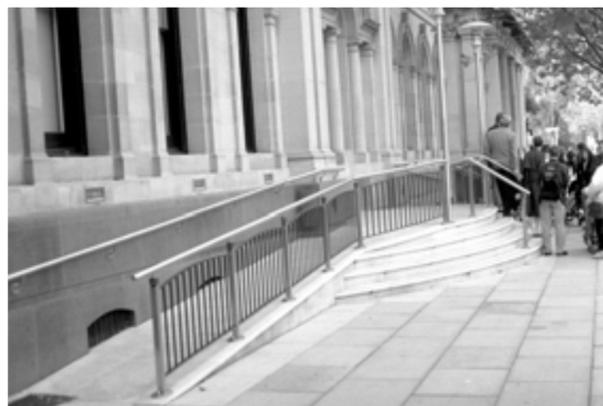
Les entrées doivent être accessibles de manière indépendante. Une rampe a été ajoutée pour accéder aux anciens bureaux du gouvernement à Victoria Square, Adélaïde, SA, Australie. L'immeuble de bureaux est symétrique et possède deux entrées, mais l'entrée de la rampe a été décidée en remplaçant une ancienne fenêtre par une porte, car cela coûtait moins cher que d'ajouter deux rampes à chaque entrée [79], voir Figure 3.11.

Figure 3.11 Rampe d'accès aux anciens bureaux du gouvernement à Victoria Square, Adélaïde, SA, Australie [79]

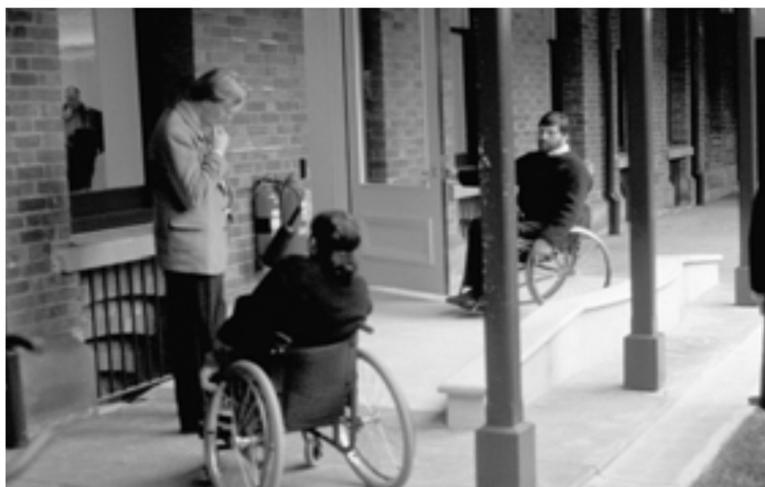
Figure 3.12 représente une nouvelle porte permettant d'accéder à la cour des anciens bureaux du gouvernement à Adélaïde, SA, Australie, depuis l'entrée principale par une nouvelle rampe.

Figure 3.12 Anciens bureaux du gouvernement à Adélaïde, SA, Australie [79]

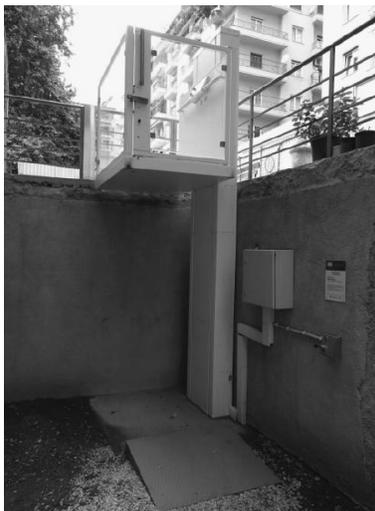
Figure 3.13 représente un ascenseur installé sur une base en béton et un mur de soutènement dans la cour du monument Acheiropoiotos, en Grèce. L'entrée de la cour et celle du monument étaient séparées par des escaliers, ce qui rendait l'accès impossible aux utilisateurs de fauteuils roulants. L'emplacement de l'ascenseur n'a pas modifié de manière significative l'apparence du monument. Cependant, une série d'interventions supplémentaires ont été nécessaires, car l'installation de l'ascenseur n'a pas suffi à résoudre le problème de l'accès au monument principal. Il a donc été décidé d'élargir de manière appropriée un portail situé sur le côté nord-ouest du monument [93].

Figure 3.13 Ascenseur installé à Acheiropoiitos, Grèce [93]

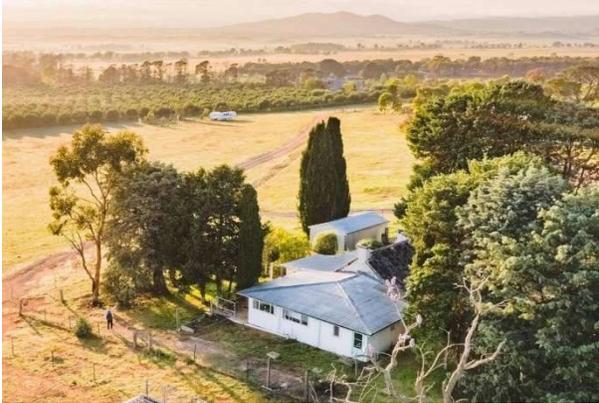
Dans la plupart des endroits, un seul cabinet de toilette non mixte suffit. Les toilettes peuvent être intégrées dans des pièces moins importantes, telles que des toilettes modifiées, des entrepôts ou des pièces extérieures [79]. A Mugga-Mugga, Canberra, ACT, comme le montre la Figure 3.14, les toilettes sont placées dans le nouveau centre éducatif, loin du cottage patrimonial. Un accès pour les véhicules est prévu depuis/vers le cottage. À Saint Demetrios (Hagios Dimitrios), montré dans la Figure 3.15, les toilettes publiques ont été créées dans la cour du monument. En effet, ni

Figure 3.14 Mugga-Mugga, Canberra, ACT, Australie [95]

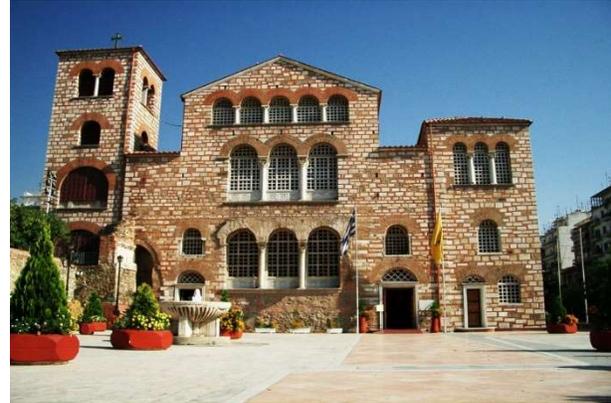
l'entrée du monument, ni la circulation horizontale à l'intérieur de celui-ci ne constituaient un obstacle significatif. Les dimensions et l'équipement des nouvelles toilettes sont suffisants pour les visiteurs à mobilité réduite, en plus de l'utilisation de surfaces aux couleurs contrastées pour améliorer l'accessibilité des personnes malvoyantes [93].

Figure 3.15 Saint Demetrios (Hagios Dimitrios), Grèce [96]

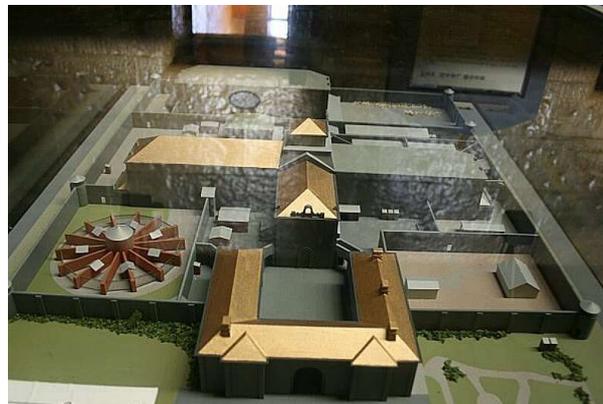
Les maquettes constituent un outil d'interprétation efficace pour donner un aperçu des dimensions et des principales caractéristiques d'un site historique. Les maquettes tactiles permettent aux personnes souffrant de déficiences visuelles de les apprécier et constituent une excellente alternative pour les personnes à mobilité réduite dans les zones inaccessibles. De plus, les maquettes peuvent contribuer à expliquer les formes et les techniques de construction antérieures utilisées sur le site, offrant ainsi une expérience unique de l'histoire. L'ancienne prison de Melbourne, en Australie, a créé une maquette tactile à contraste de couleurs élevé avec des informations en braille pour fournir des détails sur les dimensions et les caractéristiques du site voir la Figure 3.20. Une maquette tactile du monument Heptapyrgion, en Grèce, a été créée et placée près de l'entrée nouvellement ouverte pour aider les visiteurs malvoyants à se familiariser avec les dimensions et les caractéristiques du monument, voir la Figure 3.21. De plus, une description sonore du modèle tactile est incorporée par le biais d'un système WiFi installé [93].

Figure 3.20 Modèle de l'ancienne prison de Melbourne, Australie [98]

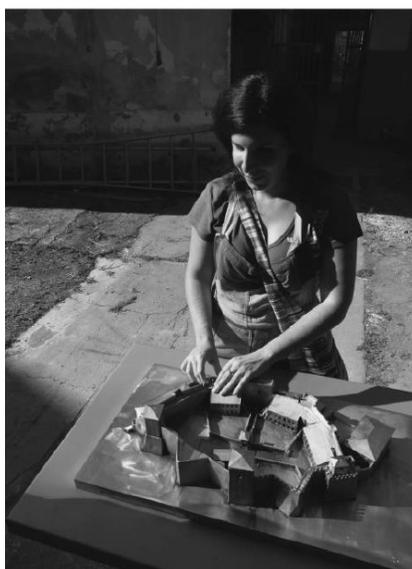
Figure 3.21 Le modèle tactile à Heptapyrgion, Grèce [93]

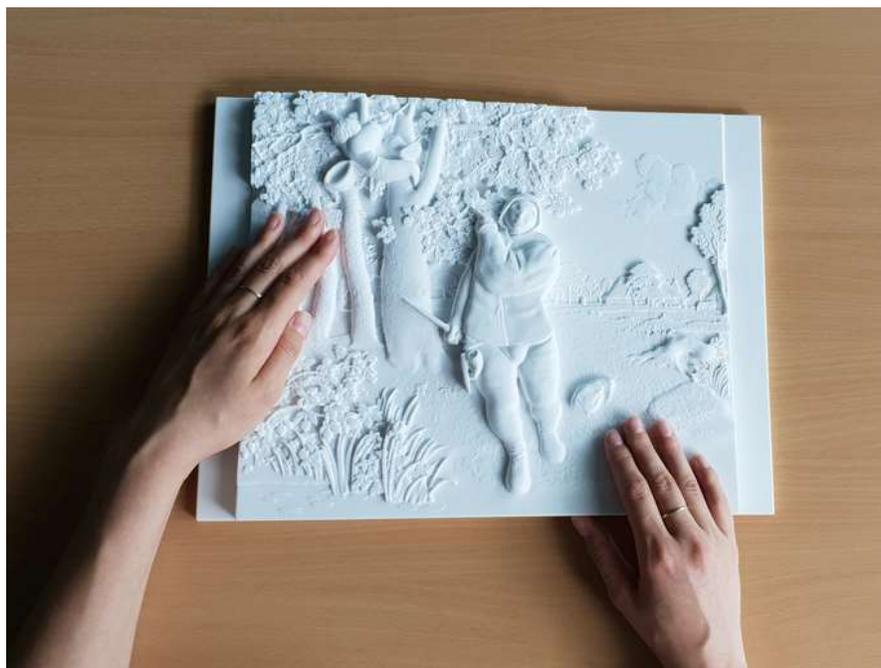
Pour faciliter l'accès des personnes en situation de handicap aux objets culturels, le projet ARCHES a mis au point des solutions technologiques novatrices [100], voir la Figure 3.22. Des jeux pour téléphones intelligents et tablettes, des applications sans barrières pour les visites de musées, des reliefs d'œuvres d'art tactiles et des avatars vidéo en langue des signes en font partie.

Figure 3.22 Œuvre d'art tactile, projet ARCHES mené par VRVis [101]

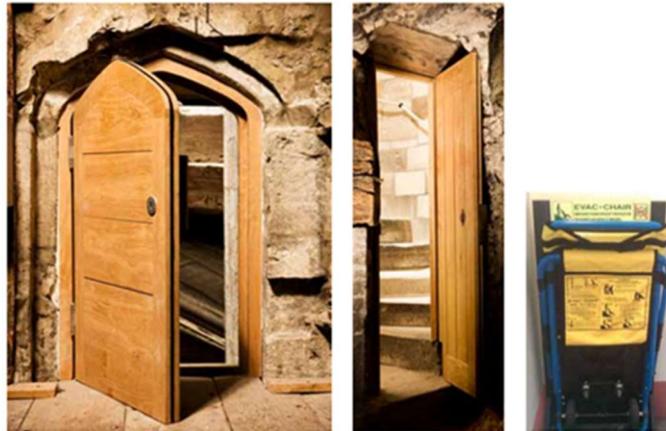
Les portes coupe-feu de la cathédrale de Winchester, Winchester, Royaume-Uni, montrées dans la Figure 3.23, ont été conçues et fabriquées sur mesure pour s'adapter à toute une série

d'ouvertures. Des chaises d'évacuation sont prévues en cas d'urgence, mais certaines personnes préfèrent être évacuées dans leur fauteuil roulant.

Figure 3.23 Portes coupe-feu et chaises d'évacuation à la cathédrale de Winchester, Angleterre [71]

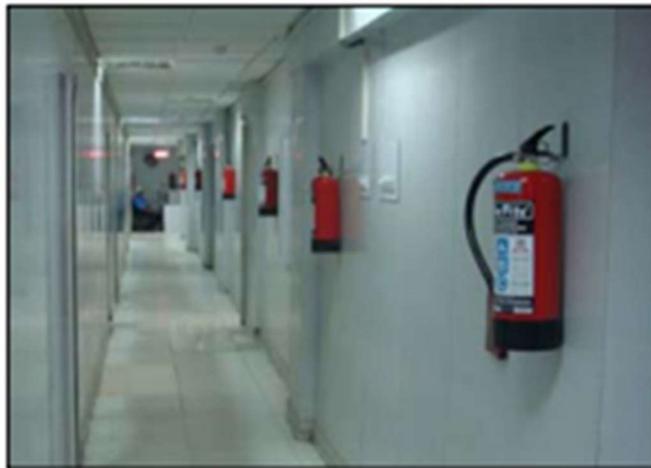
Des alarmes d'urgence sonores et visuelles ont été installées à chaque étage du Janpath Bhawan, New Delhi, Inde voir la Figure 3.24. De plus, les extincteurs ont été déplacés pour éviter que les personnes malvoyantes ne se blessent.

Figure 3.24 Extincteur installé dans les zones de circulation générale, Janpath Bhawan, New Delhi, Inde [102]

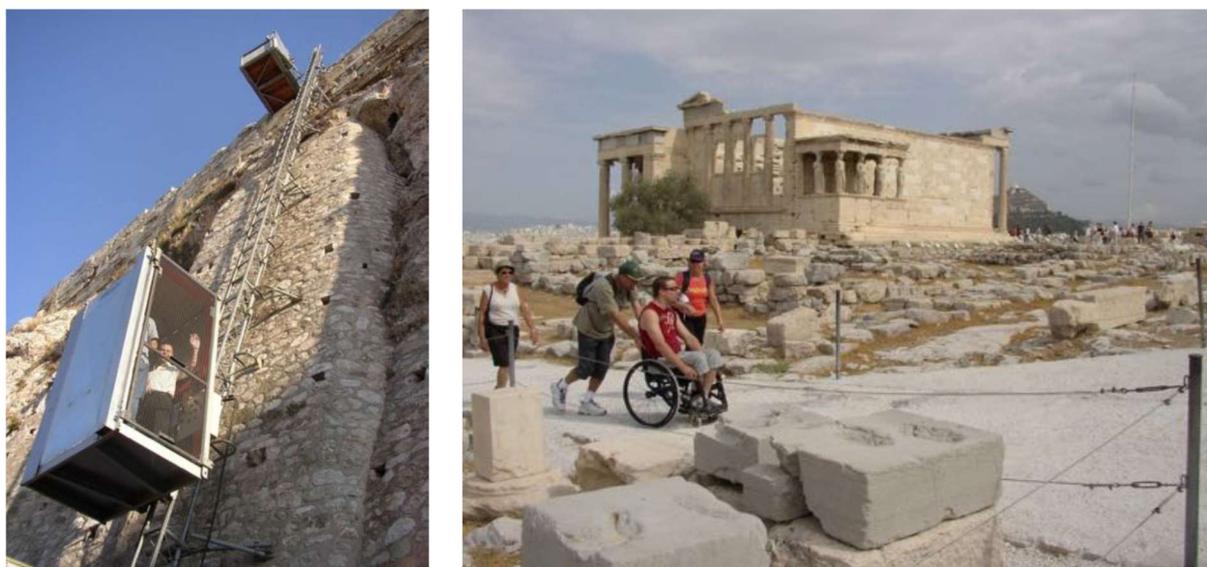
L'un des meilleurs exemples d'amélioration de l'accessibilité dans les édifices patrimoniaux est l'installation d'un ascenseur pour les utilisateurs de fauteuils roulants afin d'accéder à l'Acropole d'Athènes, site du patrimoine mondial de l'UNESCO et symbole de la civilisation grecque [108], voir la Figure 3.25. Cette intervention a repoussé les limites de ce que l'on pensait pouvoir faire pour adapter les sites du patrimoine. En conséquence, les gens du monde entier comprennent maintenant que les personnes en situation de handicap devraient pouvoir profiter des sites du patrimoine culturel de la même manière que les autres. La solution de l'ascenseur a été soigneusement planifiée et mise en œuvre en tant qu'intervention « réversible » avec peu de perturbations. Comme l'ascenseur n'était initialement accessible qu'aux utilisateurs de fauteuils roulants, l'Acropole est désormais véritablement « accessible à tous ». Toutefois, depuis lors, la politique a été étendue aux personnes qui utilisent des poussettes et qui ont des difficultés à marcher.

Figure 3.25 Montée à l'Acropole par ascenseur et utilisateur de fauteuil roulant observant l'Erechthéion [110]

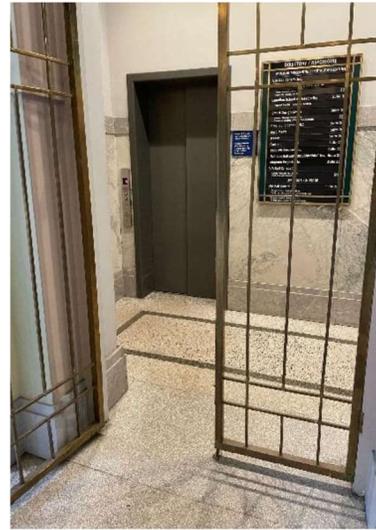
- L'éclairage du hall d'entrée et d'autres zones de l'édifice était faible, comme le montre la Figure 4.2. La norme CSA B651-23 ne précise pas le niveau d'éclairage dans les zones générales d'un édifice.
- La porte menant aux bureaux n'est pas conforme à la norme CSA B651-23 relative à la largeur d'ouverture libre de 860 mm, voir Figure 4.3.

Figure 4.3 Porte menant aux bureaux dans la gare Centrale du Pacifique

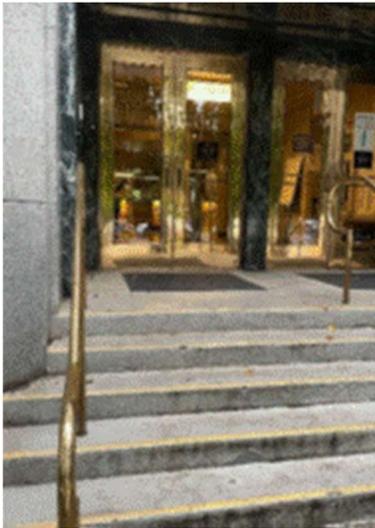
- L'édifice est accessible par des escaliers ; aucune rampe n'a été prévue à toutes les entrées. Les cages d'escaliers et les escaliers sont d'origine et font partie des caractéristiques patrimoniales de l'édifice, voir la Figure 4.5. Toutefois, il convient de noter que des ascenseurs ont été installés en remplacement.
- L'éclairage à l'intérieur de l'édifice était très faible, comme le montre la Figure 4.6. La norme CSA B651-23 ne précise pas le niveau d'éclairage dans les zones générales d'un édifice.
- Les panneaux situés à l'intérieur de l'édifice ne répondent pas aux exigences de la norme CSA B651-23, notamment en ce qui concerne la hauteur des caractères, l'éclairage et le contraste de luminance (couleur), voir Figure 4.7.

Figure 4.5 Escalier à l'une des entrées de l'hôtel de ville de Vancouver

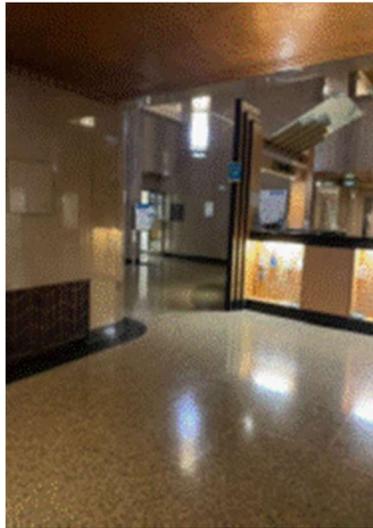
Figure 4.6 Éclairage de l'intérieur de l'hôtel de ville de Vancouver

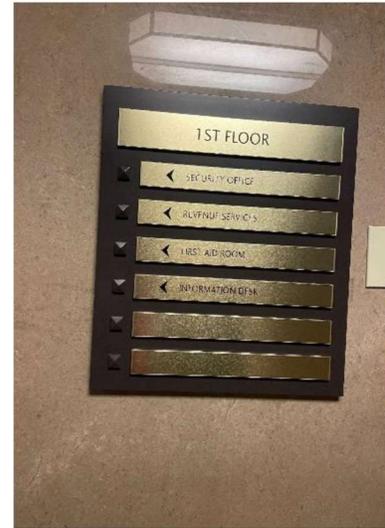
Figure 4.7 Exemple de panneaux à l'intérieur de l'hôtel de ville de Vancouver

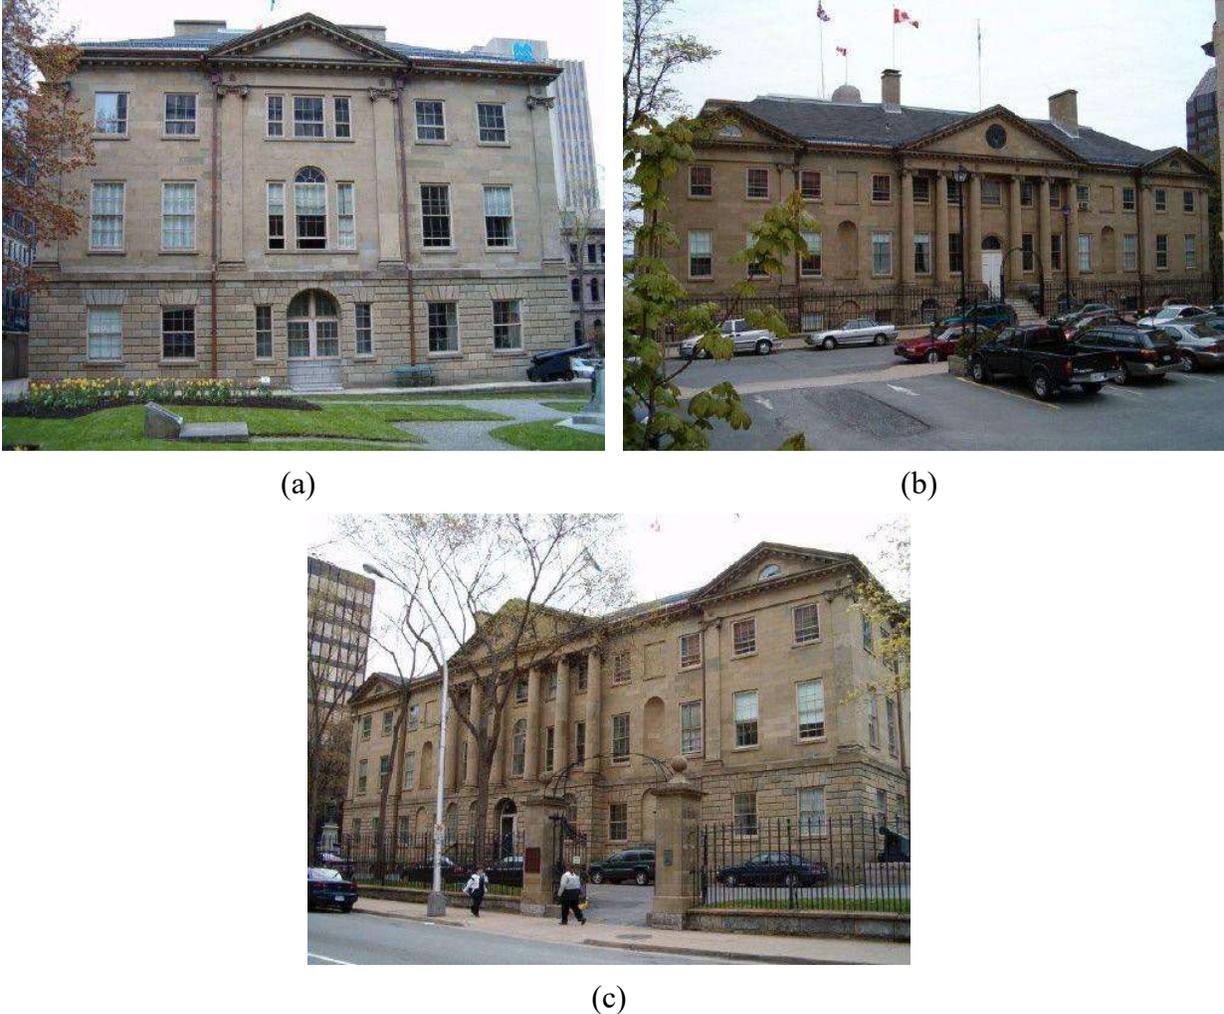
Figure 4.10 Province House, Halifax, (a) élévation latérale ; (b) élévation de la rue Granville ; et (c) élévation de la rue Hollis [131]

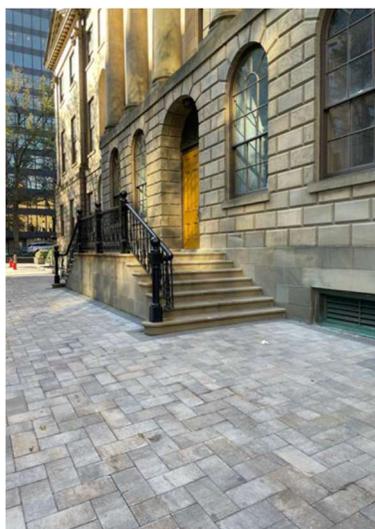
- L'édifice possède une entrée principale (voir les Figure 4.11 et Figure 4.12) et deux entrées secondaires (voir la Figure 4.13), dont l'une est désignée comme accessible. Les entrées principale et secondaire ne sont accessibles que par des escaliers. L'entrée accessible désignée se trouve dans un espace inapproprié et inéquitable, voir la Figure 4.14.

Figure 4.12 Entrée principale de Province House

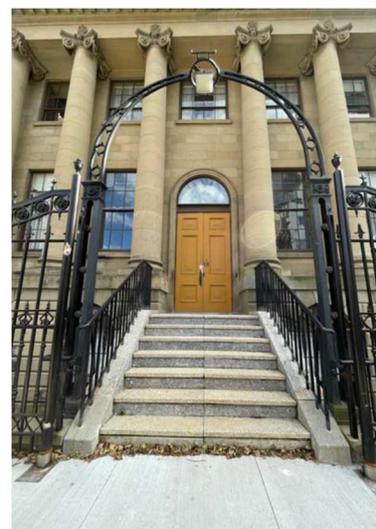
Figure 4.13 Entrée secondaire du côté ouest de Province House

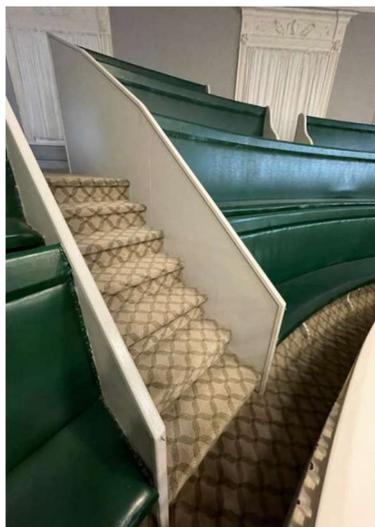
Figure 4.17 Marches raides dans la galerie de Province House avec des mains courantes inadéquates et des sièges étroits

- Les sièges originaux de la galerie sont très étroits, voir la Figure 4.17. Toutefois, un espace accessible a été aménagé.
- Les ascenseurs ne desservent que le deuxième étage.

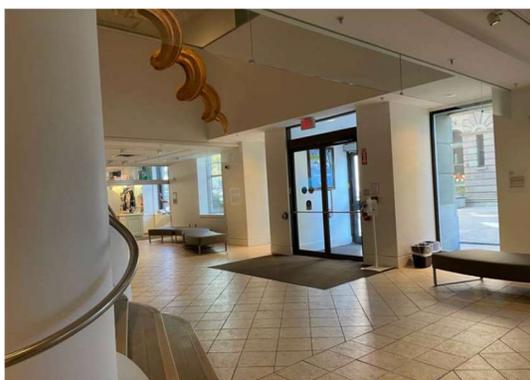
Figure 4.19 Foyer principal extrêmement sombre à l'Art Gallery of Nova Scotia

- L'éclairage du hall d'entrée et d'autres zones de l'édifice était faible, comme le montre la Figure 4.19. La norme CSA B651-23 ne précise pas le niveau d'éclairage dans les zones générales d'un édifice.

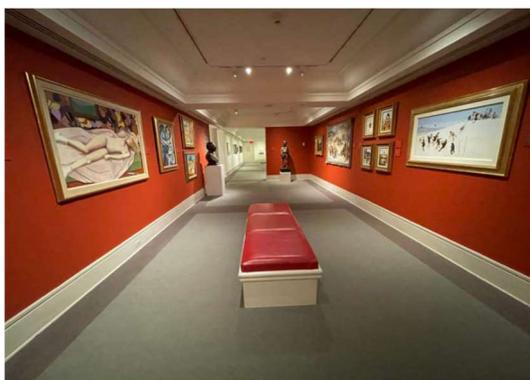
Figure 4.21 Sièges dans toutes les galeries à l'Art Gallery of Nova Scotia

- Les sièges de la galerie n'ont pas de dossier, voir la Figure 4.21, et ne répondent pas aux exigences de la norme CSA B651-23 qui prévoit un mélange de sièges, lorsqu'il y en a plus d'un, c'est-à-dire certains avec un dossier, d'autres avec des accoudoirs, et d'autres encore avec les deux.

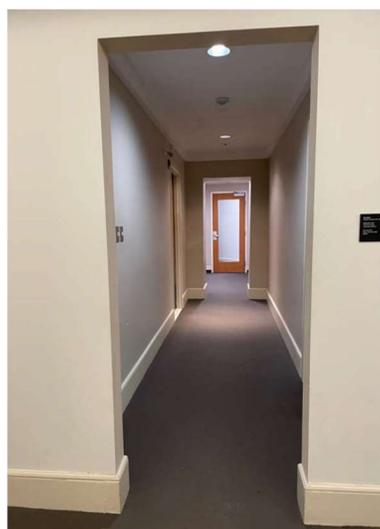
Figure 4.23 Couloirs sombres et non marqués menant aux toilettes publiques du site dans l'Art Gallery of Nova Scotia

- Les toilettes publiques étaient très limitées et, dans plusieurs cas, situées au bout de couloirs sombres et non signalés, voir la Figure 4.22 et la Figure 4.23. En général, les toilettes n'étaient pas assez grandes pour accueillir les appareils de mobilité, avec des portes étroites, voir la Figure 4.24. Ces barrières ne répondent pas aux exigences de la norme CSA B651-23 sur les toilettes universelles.

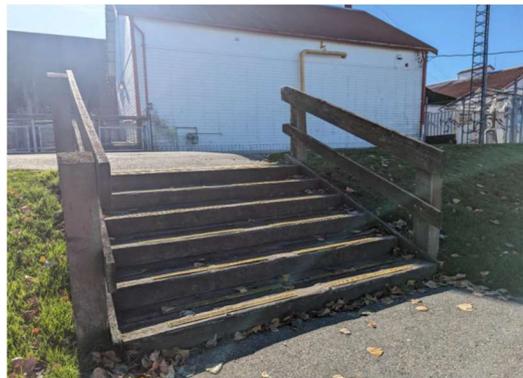
Figure 4.28 L'escalier menant à l'aire de débarquement au lieu historique national Gulf of Georgia Cannery

- L'escalier menant à l'aire de dépôt est mince et n'a pas été entretenu depuis un certain temps, voir la Figure 4.28. Les indicateurs tactiles d'attention et les bandes de couleur contrastée ne répondent pas aux exigences de la norme CSA B651-23 et ne semblent pas pouvoir être appliqués en raison de l'âge des escaliers et du manque d'entretien.

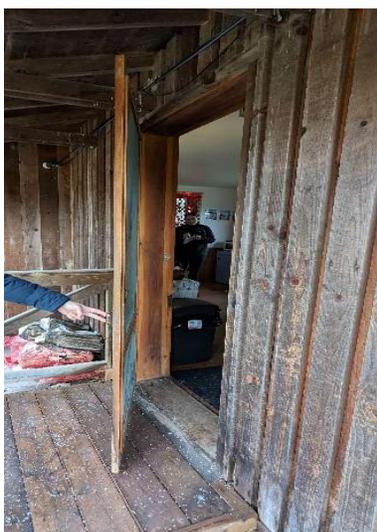
Figure 4.34 Le seuil élevé à l'entrée principale du lieu historique national de Chiefswood

- Le seuil de l'entrée constitue une barrière à l'entrée pour les personnes utilisant des appareils de mobilité. Le sol est en grande partie d'origine et fait partie des caractéristiques patrimoniales de l'édifice, voir la Figure 4.34.
- La porte principale et toutes les portes intérieures ne sont pas conformes à la norme CSA B651-23 relative à la largeur d'ouverture minimale de 860 mm, voir la Figure 4.35. De plus, la présence d'un seuil élevé au niveau des portes constitue un obstacle à l'entrée dans la pièce

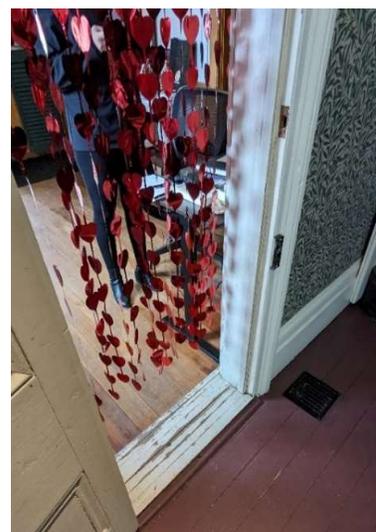
Figure 4.36 Le seuil de la porte qui relie la cuisine d'été à la maison principale au lieu historique national de Chiefswood.

pour les personnes utilisant des dispositifs de mobilité, comme le montre la Figure 4.36 et la Figure 4.37. La construction des murs et le sol du site sont d'origine et font partie des caractéristiques patrimoniales.

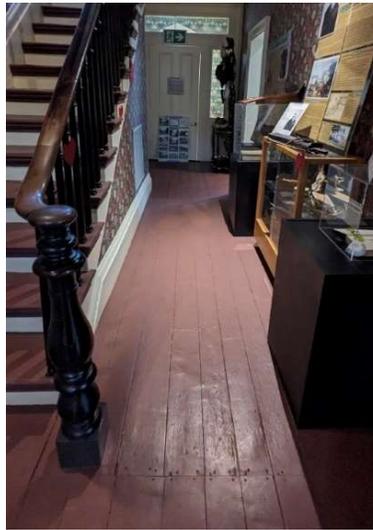
Figure 4.38 Couloir étroit au premier étage du lieu historique national de Chiefswood

- Le couloir adjacent aux escaliers n'est pas conforme à la norme CSA B651-23 relative à la largeur libre minimale, son point le plus étroit ne mesurant que 780 mm, ce qui constitue un obstacle aux manœuvres des personnes utilisant des dispositifs de mobilité, voir la Figure 4.38. Les escaliers sont d'origine et font partie des caractéristiques patrimoniales de l'édifice.

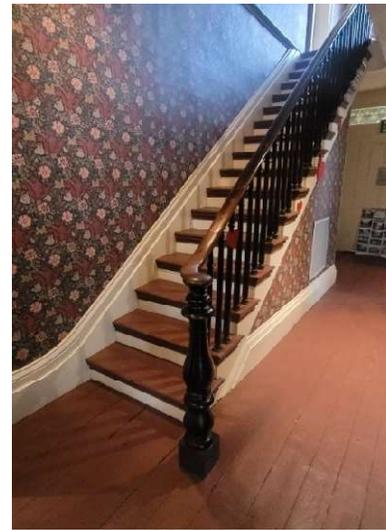
Figure 4.39 L'escalier menant au deuxième étage au lieu historique national de Chiefswood

- L'escalier n'est pas conforme aux lignes directrices de la norme CSA B651-23, les contremarches et les marches étant inférieures aux dimensions minimales, les dispositifs antidérapants et les bandes tactiles horizontales étant absents, et la hauteur des mains courantes étant insuffisante, voir la Figure 4.39. L'escalier est d'origine et fait partie des éléments patrimoniaux de l'édifice.

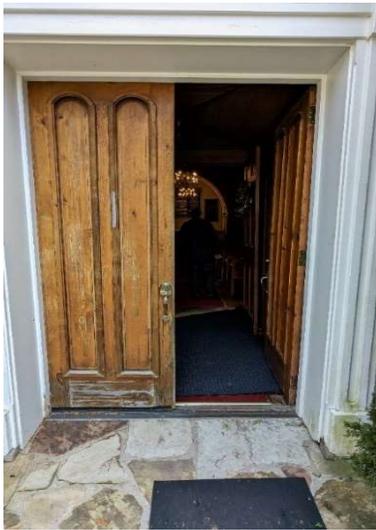
Figure 4.41 L'entrée principale de la chapelle Mohawk

- L'entrée est moins éclairée que le reste de l'édifice, ce qui crée un contraste dans les conditions d'éclairage, voir la Figure 4.43.

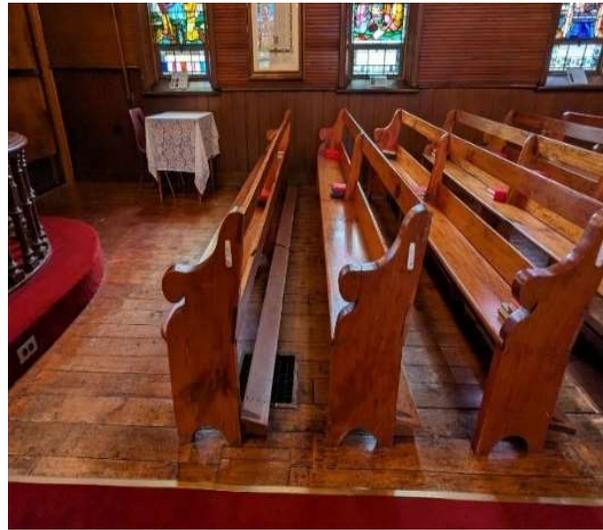
Figure 4.42 Disposition spatiale entre les bancs d'église dans la chapelle Mohawk

- L'espace entre les bancs de l'église est de 450 mm, ce qui limite l'accessibilité des fauteuils roulants aux zones les plus en avant et les plus en arrière, voir la Figure 4.42. Les bancs de l'église sont d'origine, mais il y a un espace à l'avant et à l'arrière que les personnes équipées de dispositifs de mobilité pourraient utiliser.

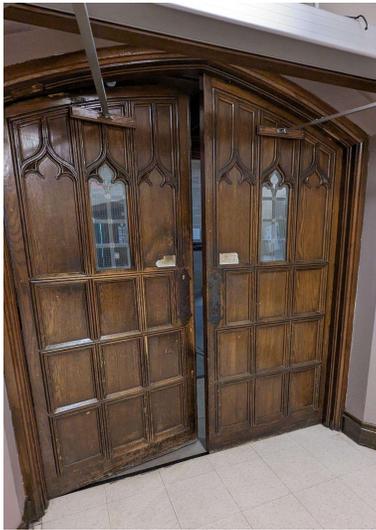
Figure 4.45 Entrée principale du University Hall

- L'entrée principale du pavillon universitaire pose d'importants problèmes d'accessibilité pour les utilisateurs d'appareils de mobilité en raison des escaliers, voir la Figure 4.45. La surface des escaliers est inégale et ne comporte pas d'indicateurs tactiles d'attention ni de bandes horizontales de couleur contrastée. De plus, la porte principale est actionnée manuellement et nécessite une force excessive pour s'ouvrir. L'entrée principale est d'origine et fait partie des caractéristiques patrimoniales de l'édifice. Cependant, une entrée accessible est prévue comme alternative, voir la Figure 4.46.

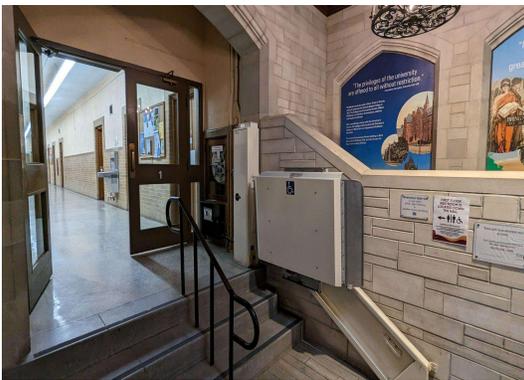
Figure 4.47 Plate-forme élévatrice au bout du couloir au premier étage du University Hall

- Au bout du couloir du premier étage, près de l'entrée principale, se trouve une plate-forme élévatrice. Cependant, son accès est limité. Les services de sécurité doivent être contactés pour autoriser l'accès. De plus, les instructions relatives à l'utilisation de l'élévateur pour fauteuils roulants sont petites et mal indiquées, ce qui les rend difficiles à identifier, voir la Figure 4.47, la Figure 4.48. La norme CSA B651-23 ne précise pas les exigences relatives à l'utilisation autonome des appareils élévateurs.

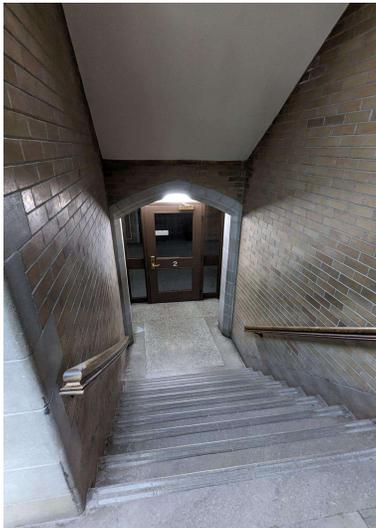
Figure 4.49 Escalier menant au sous-sol du University Hall

- Les mains courantes basses ou les incohérences dans la hauteur des mains courantes des escaliers intérieurs ne sont pas conformes aux exigences de la norme CSA B651-23, voir la Figure 4.49.

- L'intérieur de l'édifice est peu lumineux et de nombreuses zones sont très contrastées, avec des parties très lumineuses et d'autres faiblement éclairées, voir la Figure 4.49. La norme CSA B651-23 recommande d'améliorer l'éclairage dans tous les espaces intérieurs afin de réduire les barrières fonctionnelles ou cognitives. Cependant, il est très difficile d'appliquer ces recommandations, car les couloirs et les escaliers font partie des caractéristiques patrimoniales de l'édifice.
- Les panneaux indiquant l'emplacement des toilettes ne répondent pas aux exigences de la norme CSA B651-23, car ils ne sont pas tactiles et sont mal situés, voir la Figure 4.50.

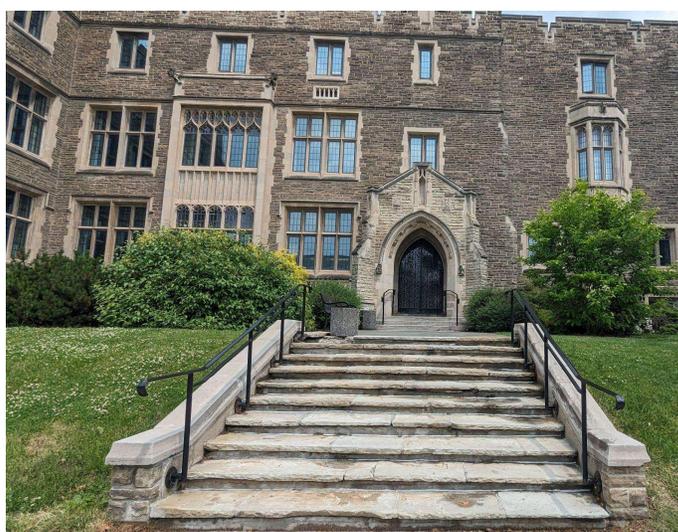
Figure 4.52 Entrée principale de Hamilton Hall

- L'entrée principale de Hamilton Hall n'est accessible que par des escaliers, voir la Figure 4.52. La surface des escaliers est inégale et ne comporte pas d'indicateurs tactiles d'attention ni de bandes horizontales de couleur contrastée. De plus, la porte principale n'est pas motorisée et nécessite une force excessive pour s'ouvrir, ce qui constitue une difficulté supplémentaire pour les personnes à mobilité réduite. Les escaliers et la porte d'entrée principale font partie des caractéristiques patrimoniales de l'édifice. Cependant, une entrée accessible à l'édifice est proposée comme alternative, voir la Figure 4.53.

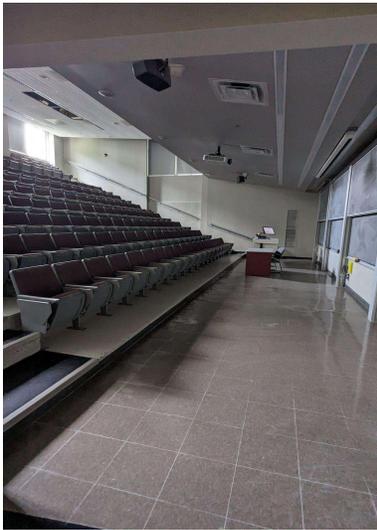
Figure 4.54 L'un des amphithéâtres du pavillon Hamilton

- À l'intérieur des amphithéâtres, l'absence notable de sièges visiblement accessibles aux personnes à mobilité réduite n'est pas conforme aux lignes directrices de la norme CSA B651-23 voir la Figure 4.54.

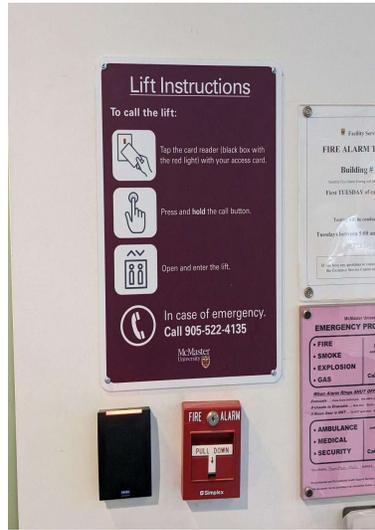
Figure 4.55 Exemple de signalisation dans le hall Hamilton

- Les panneaux à l'intérieur de l'édifice sont relativement petits et difficiles à voir de loin, ce qui n'est pas conforme aux exigences de la norme CSA B651-23. De plus, il n'y a pas de signalisation en braille obligatoire dans l'ensemble de l'édifice, sauf dans l'ascenseur, voir la Figure 4.55.

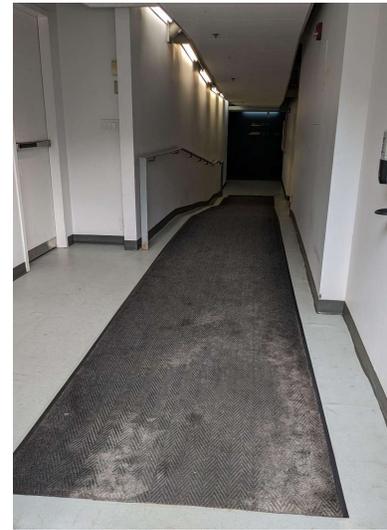
Figure 4.56 Zones à fort contraste à l'entrée accessible du Hamilton Hall

- Hamilton Hall comprend des zones avec des conditions d'éclairage contrastées, allant d'espaces lumineux à des espaces faiblement éclairés, voir la Figure 4.56. La transition entre ces environnements peut poser des problèmes aux personnes souffrant de déficiences visuelles. Bien que la norme CSA B651-23 ne précise pas le niveau d'éclairage dans les zones générales, elle fournit des exigences en matière de contraste de luminance entre les différentes surfaces.

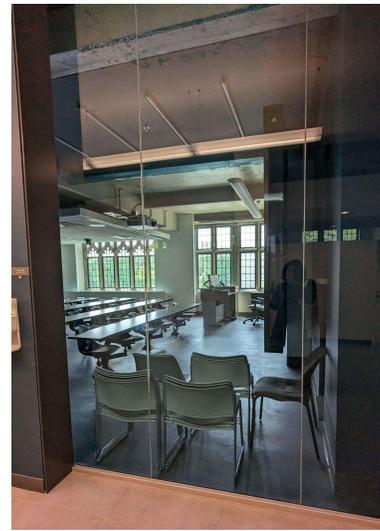
Figure 4.58 Parois vitrées d'une salle de travaux dirigés dans le hall Hamilton

- Les parois vitrées sur plusieurs étages de l'édifice peuvent contribuer à l'inconfort lié à l'éblouissement pour les personnes souffrant de déficiences visuelles, voir la Figure 4.58. La norme CSA B651-23 exige que les panneaux vitrés soient marqués d'une bande opaque continue en bas.

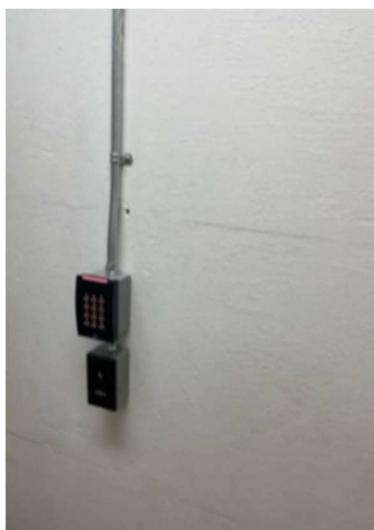
Figure 4.60 Lecteur de carte d'accès à l'une des toilettes de la bibliothèque publique de Calgary.

- Le nombre de toilettes est limité et il faut un code d'accès pour y accéder voir Figure 4.60. La norme CSA B651-23 ne précise pas le nombre de toilettes dans l'édifice.

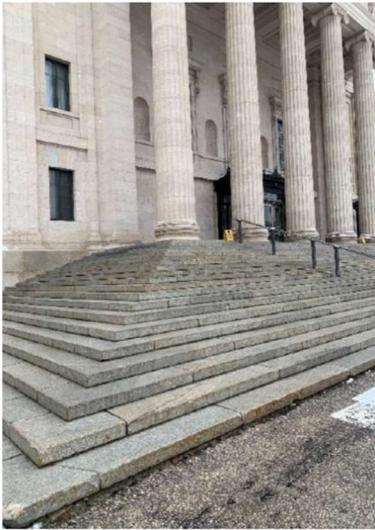
Figure 4.62 L'escalier menant à l'entrée principale du Palais législatif du Manitoba

- Les escaliers menant à l'entrée principale, illustrés à la Figure 4.62 ont des marches très rapprochées, sans main courante. Les escaliers en pierre et l'entrée principale font partie des éléments patrimoniaux préservés de l'édifice.

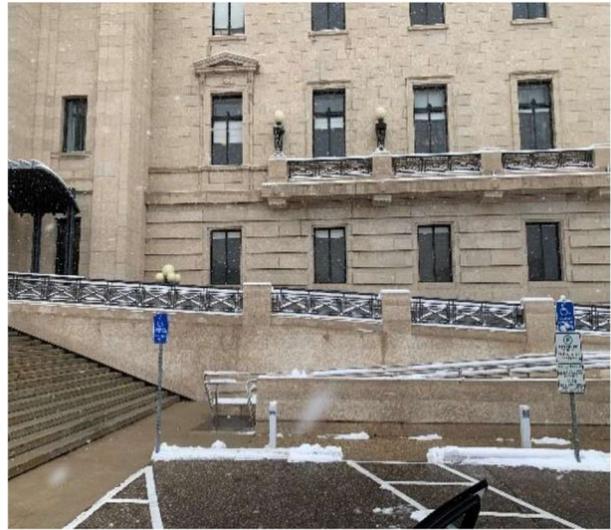
Figure 4.63 La rampe menant à l'entrée principale du Palais législatif du Manitoba

- Une rampe d'accès universelle est installée comme alternative pour accéder à l'entrée, voir la Figure 4.63. Cependant, la rampe est très longue. La norme CSA B651-23 exige que la distance horizontale entre les paliers de la rampe ne soit pas supérieure à 9000 mm.

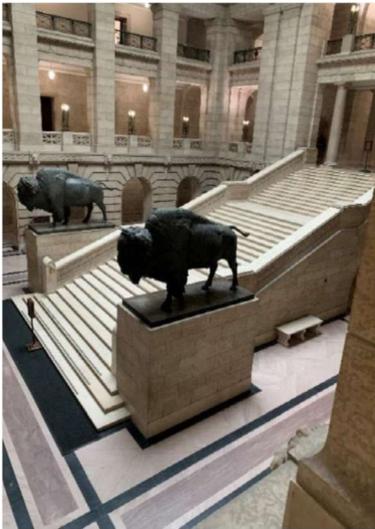
Figure 4.64 L'escalier du hall principal du Palais législatif du Manitoba

- Les marches longues et intimidantes de la partie principale de l'édifice sont inaccessibles, voir la Figure 4.64. Le grand escalier du hall, y compris les marches en marbre et les balustrades solides, fait partie des éléments patrimoniaux préservés. Il convient de noter qu'un ascenseur est prévu comme alternative.

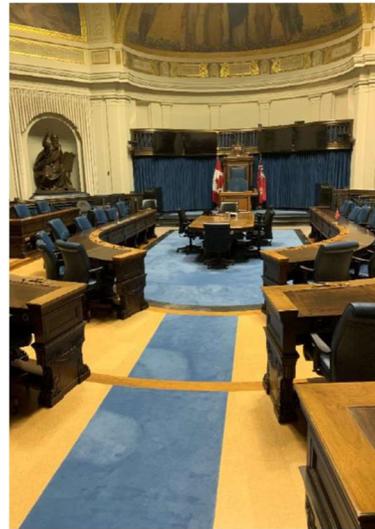
Figure 4.65 La Chambre législative au Palais législatif du Manitoba

- Il y avait plusieurs marches pour atteindre le bas de la Chambre législative, comme le montre la Figure 4.65, sans fournir de rampe d'accès. La chambre législative fait partie des éléments patrimoniaux, cependant, conformément au plan de rénovation de 2017, l'ensemble du plancher de la chambre a été surélevé de deux pieds et demi pour faciliter l'accès aux fauteuils roulants, tout en conservant la disposition en forme de fer à cheval.

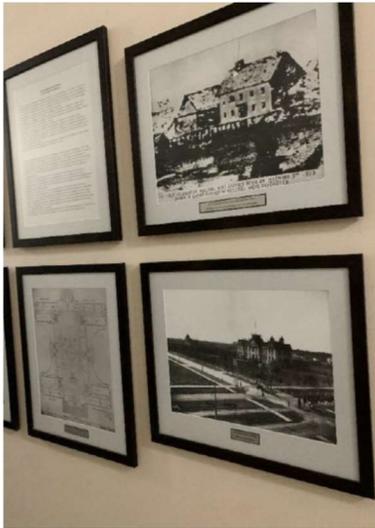
Figure 4.66 Images et panneaux descriptifs dans le couloir mal éclairé du Palais législatif du Manitoba

- L'éclairage des couloirs était très faible, ce qui rendait difficile la lecture des cadres et des panneaux, voir la Figure 4.66. Les sols en marbre, les murs en pierre et les colonnes font partie des éléments patrimoniaux préservés de l'édifice. De plus, bien que la norme CSA B651-23 ne précise pas le niveau d'éclairage dans les zones générales d'un édifice, elle exige que le niveau d'éclairage des enseignes soit d'au moins 200 lx.

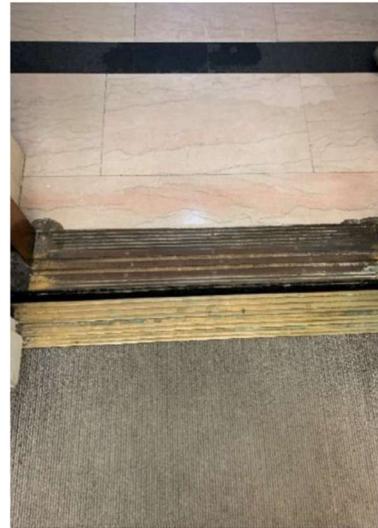
Figure 4.67 La zone de transition entre l'ascenseur et le couloir dans le Palais législatif du Manitoba.

- Le plancher à la transition entre l'ascenseur et le couloir ne respecte pas le seuil de la norme CSA B651-23, qui ne doit pas être supérieur à 13 mm, voir la Figure 4.67.

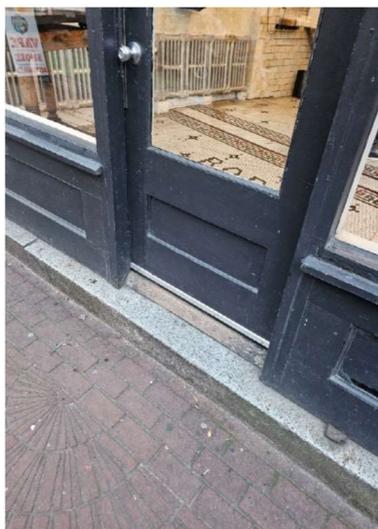
Figure 4.70 L'entrée principale du magasin Le Labo

- Le seuil élevé de la porte d'entrée principale pose un problème aux utilisateurs de fauteuils roulants, voir la Figure 4.70. Les principales caractéristiques extérieures de l'édifice ont été conservées.
- La porte d'entrée principale n'est pas motorisée, voir la Figure 4.70. La norme CSA B651-23 recommande l'utilisation de portes à commande électrique si la force nécessaire pour actionner

la porte est supérieure à 22 N. De plus, le bouton rond de la porte nécessite des capacités motrices fines et la rotation du poignet pour l'actionner ; il n'est donc pas conforme à la norme CSA B651-23, qui recommande l'utilisation de poignées à levier ou d'une plaque de poussée/traction de porte (poignées en forme de U).

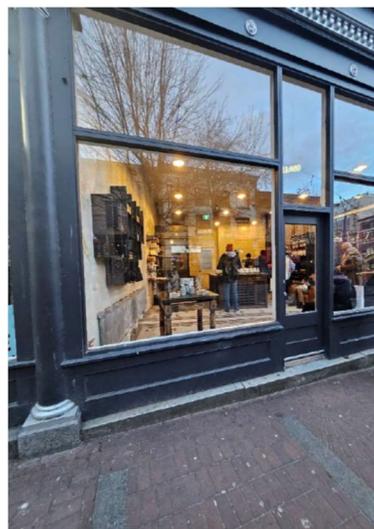
Figure 4.71 Façade vitrée du magasin Le Labo

- Il n'y avait pas de bandes de couleur contrastée sur le vitrage de la devanture, voir la Figure 4.71. Cette barrière ne répond pas à l'exigence de la norme CSA B651-23 de marquer les panneaux vitrés avec une bande opaque continue.
- Il y avait peu d'appareils d'éclairage à l'extérieur de l'édifice. La norme CSA B651-23 ne précise pas le niveau d'éclairage extérieur.
