Un cadre pour l'accessibilité des édifices et des structures du patrimoine

Subventions et contributions, numéro de projet ASC-21/22-010-01-C
Faire progresser la recherche sur les normes d'accessibilité

Par : Professeur Samir E Chidiac, PhD PEng FCSCE
Département de génie civil
Université McMaster
Hamilton, ON
chidiac@mcmaster.ca

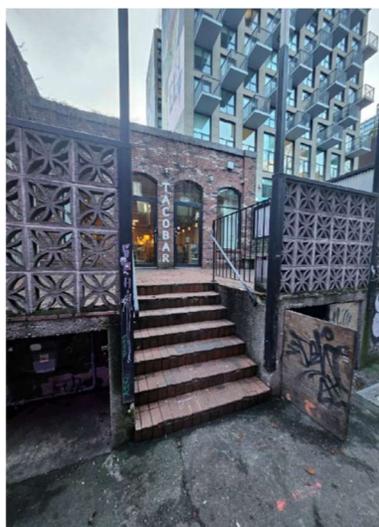
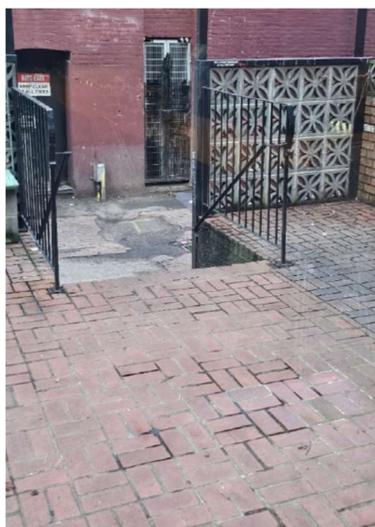
Figure 4.72 Escaliers menant à l'entrée principale du Tacofino Taco Bar

- L'entrée principale n'est accessible que par plusieurs marches, voir la Figure 4.72, ce qui pourrait être dû à la préservation du patrimoine. Cependant, les nez de marches ne sont pas pourvus de bandes antidérapantes ou de couleurs contrastées, ni d'indicateurs tactiles en haut des marches, voir la Figure 4.73, qui ne sont pas conformes aux directives de la norme CSA B651-23.
- La porte d'entrée principale n'est pas motorisée, voir la Figure 4.74. La norme CSA B651-23 recommande l'utilisation de portes à commande électrique si la force nécessaire pour actionner la porte est supérieure à 22 N.
- Il n'y avait pas de bandes de couleur contrastée sur le vitrage de l'entrée principale, voir la Figure 4.74. Cette barrière n'est pas conforme à la norme CSA B651-23, qui exige que les panneaux vitrés soient marqués d'une bande opaque continue.
